京 丹 波 町
質志鐘乳洞公園歩道橋長寿命化修繕計画

令和8年3月
京 丹 波 町

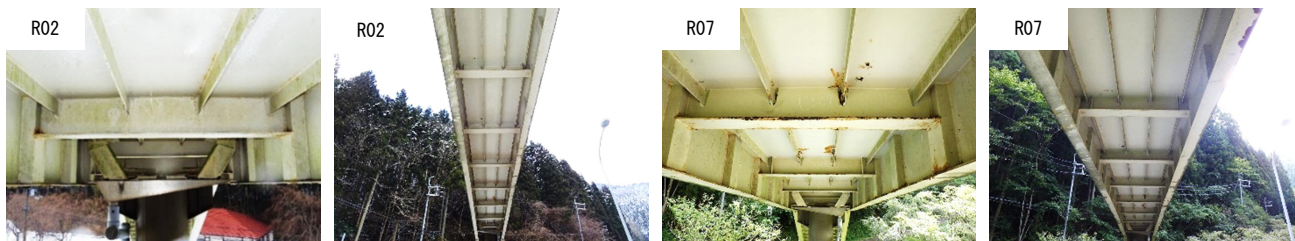
③床版等

R02 定期点検		R07 定期点検		進行状況	対策内容	対策時期
I	-	I	-	進行なし	塗装塗替え	錆の発生面積が8%以上

対策内容	R02 定期点検	R07 定期点検	対策時期の考え方
塗装塗替え	錆の発生面積は約0.4% 板厚減少なし	錆の発生面積は約0.4% 板厚減少なし	錆の発生面積が8%以上の場合、錆が進行し、塗膜の防食機能が失われている状態である。また、板厚減少が確認される場合、進行が早く対策等が必要となる。

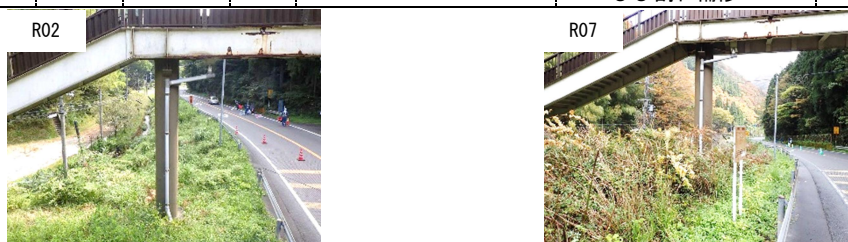
2) 下部構造

部材名	R02 定期点検		R07 定期点検		進行状況	対策内容	対策時期
一般部	I	-	活荷重 A	-	進行なし	塗装塗替え	腐食深さに進行が確認された時点
地際部		-		-	進行なし	FRPシート工法 ひび割れ補修工	腐食、ひび割れが確認された時点

対策内容	R02 定期点検	R07 定期点検	対策時期の考え方
塗装塗替え	鋼材に腐食が認められる 板厚減少なし	鋼材に腐食が認められる 板厚減少なし	腐食により鋼材の板厚減少や層状錆が確認される前に対策等が必要となる。
FRPシート工法	変状なし	変状なし	地際に腐食や滞水が確認された場合に対策等が必要となる。
ひび割れ補修工	変状なし	変状なし	根巻きコンクリートに幅0.2mm以上のひび割れが確認された場合に対策等が必要となる。

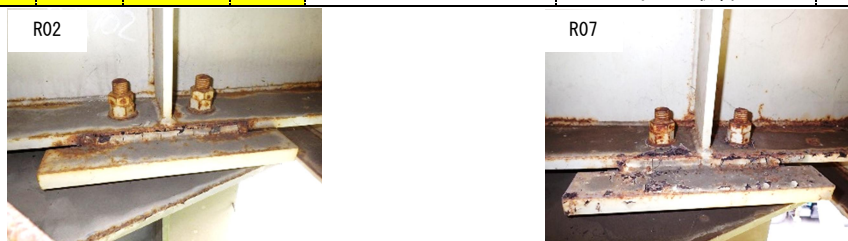
3) 上下部接続部 (前回: 支承部)

部材名	R02 定期点検		R07 定期点検		進行状況	対策内容	対策時期
-	II	腐食	活荷重 B	腐食	進行なし	塗装塗替え ボルト取替	板厚減少、膨張が確認された時点

対策内容	H27 定期点検	R02 定期点検	対策時期の考え方
塗装塗替え	鋼材に腐食が認められる 板厚減少なし	鋼材に腐食が認められる 板厚減少なし	腐食により鋼材の板厚減少や層状錆が確認される前に対策等が必要となる。
ボルト取替	ボルトに腐食が認められる 膨張なし	ボルトに腐食が認められる 膨張なし	腐食によりボルトの膨張が確認され、取替が困難となる前に対策等が必要となる。

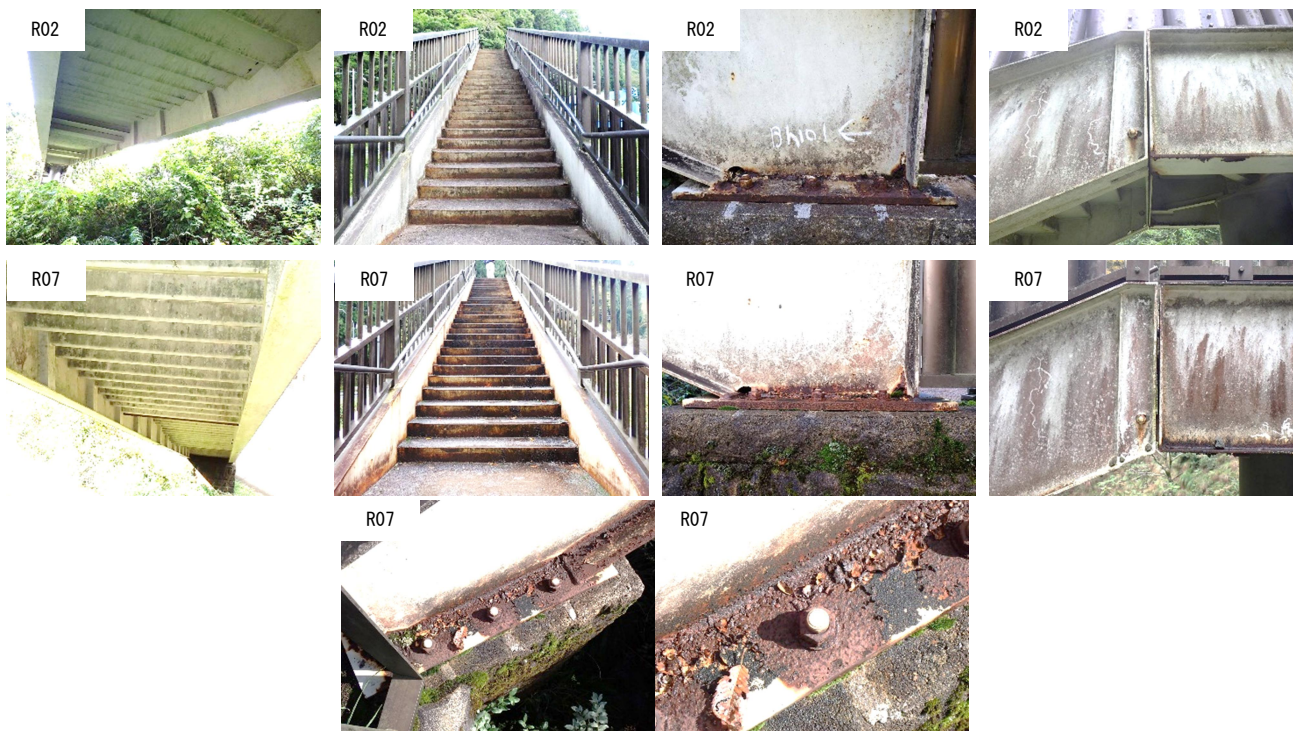
4) 階段部 (一般部・接合部・地際部)

部材名	H27 定期点検	R02 定期点検	進行状況	対策内容	対策時期
一般部	-	-	進行なし	塗装塗替え FRP シート工法	腐食深さに進行が確認された時点
接合部	I	活荷重 B	進行なし	塗装塗替え	腐食深さに進行が確認された時点
地際部	-	腐食	橋台部ソールプレート、アンカーボルトで発錆(膨張無し)	FRP シート工法 ボルト取替	板厚減少、膨張が確認された時点

対策内容	H27 定期点検	R02 定期点検	対策時期の考え方
塗装塗替え	鋼材に腐食が認められる板厚減少なし	鋼材に腐食が認められる板厚減少なし	腐食により鋼材の板厚減少や層状錆が確認される前に対策等が必要となる。
ボルト取替	ボルトに腐食が認められる膨張なし	ボルトに腐食が認められる膨張なし	腐食によりボルトの膨張が確認され、取替が困難となる前に対策等が必要となる。
FRP シート工法	変状なし	変状なし	地際部に腐食や滞水が確認された場合に対策等が必要となる。

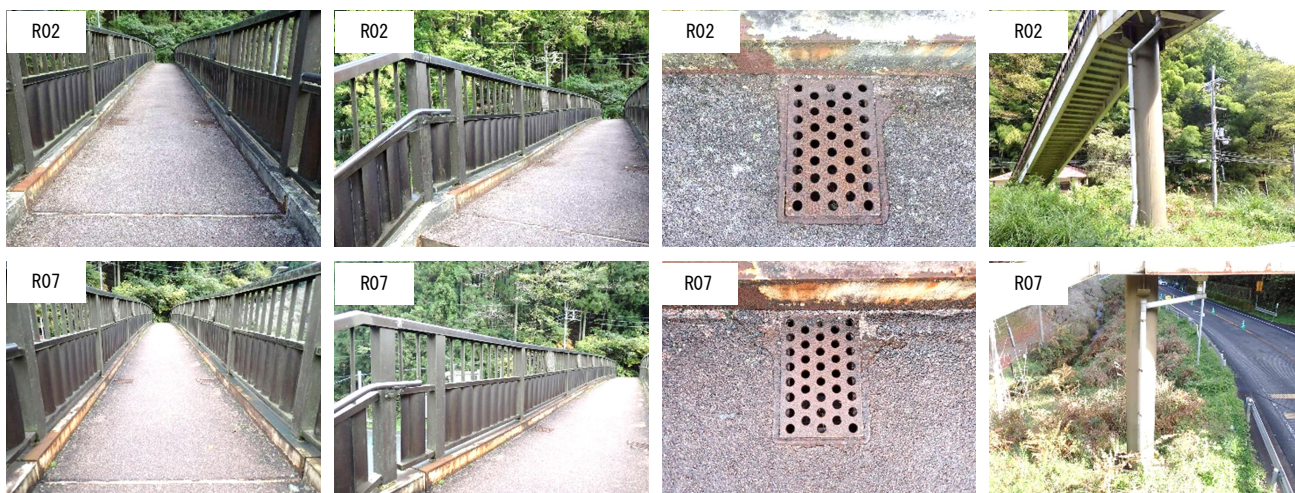
5) その他 (舗装・地覆・高欄・排水施設)

部材名	R02 定期点検	R07 定期点検	進行状況	対策内容	対策時期
舗装	-	-	進行なし	橋面防水工 ゴムチップ舗装	ひび割れ、床版下面に漏水等が確認された時点
地覆	-	損傷無	進行なし	塗装塗替え FRP シート工法	板厚減少、腐食が確認された時点
高欄	-	-	進行なし	(対策不要)	(対策不要)
排水施設	-	-	進行なし	高圧洗浄 取替	土砂堆積、断面欠損等が確認された時点

対策内容	R02 定期点検	R07 定期点検	対策時期の考え方
塗装塗替え	変状なし	変状なし	腐食により鋼材の板厚減少や層状錆が確認される前に対策等が必要となる。
ゴムチップ舗装	変状なし	変状なし	舗装にひび割れや剥離が確認され、通行に支障が生じる前に対策等が必要となる。
橋面防水工	変状なし	変状なし	舗装に水や遊離石灰の滲出、床版下面に漏水等が確認された場合に対策等が必要となる。
FRPシート工法	変状なし	変状なし	舗装と地覆の境界に腐食や滞水が確認された場合に対策等が必要となる。
高圧洗浄	変状なし	変状なし	排水施設(排水管、樋、排水柵)に土砂堆積や滞水が確認された場合に対策等が必要となる。
取替	変状なし	変状なし	排水施設(排水管、樋、排水柵)に断面欠損や破断が確認される前に対策等が必要となる。

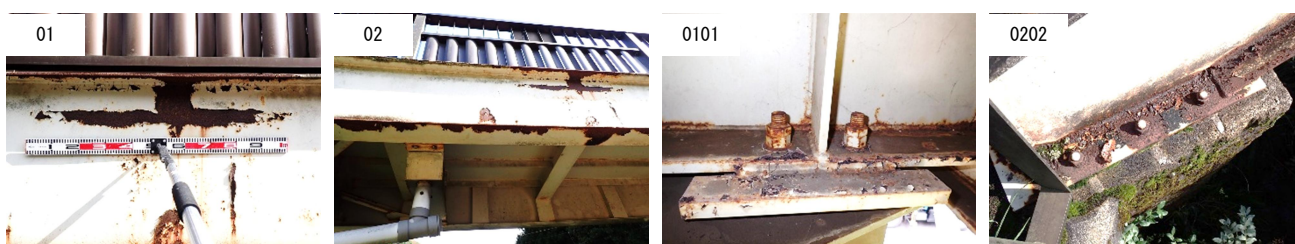
【Ⅱ判定部材の代表写真】

主な変状は、主桁の腐食（一部で塗膜剥離・発錆（板厚減少なし）、上下部接続部の腐食（支承の連結ボルトで発錆（膨張なし））、階段部の腐食（接合部・地際部の発錆（膨張なし））であり、腐食範囲が拡大している箇所が見受けられるが概ね進行なしと判断される。現時点では耐荷性能に影響はないが、予防保全的に塗装塗替え等の対策を行うことが望ましい状態である。

対策内容	R02 定期点検	R07 定期点検	対策時期の考え方
塗装塗替え	錆の発生面積は約6.0% 板厚減少なし	錆の発生面積は約6.0% 板厚減少なし	錆の発生面積が8%以上の場合、錆が進行し、塗膜の防食機能が失われている状態である。また、板厚減少が確認される場合、進行が早く対策等が必要となる。

上部構造（主桁）：主桁 01・02（腐食）

下部構造（支承部）：支承 0101・0202（腐食）

- ・主 桁：錆の発生面積が8%を超え、塗膜の防食機能が失われた時点で塗装塗替えを検討する。現時点の発生面積は約6%であり、腐食範囲が拡大傾向にあることを踏まえ検討する。
- ・下部構造：腐食により板厚減少が確認された時点で塗装塗替えを検討する。また、腐食によりボルトが膨張すると取り外しが困難となるため、膨張が確認された時点でボルト取替を検討する。現時点では板厚減少、膨張は確認されておらず、定期点検等を踏まえ検討する。
