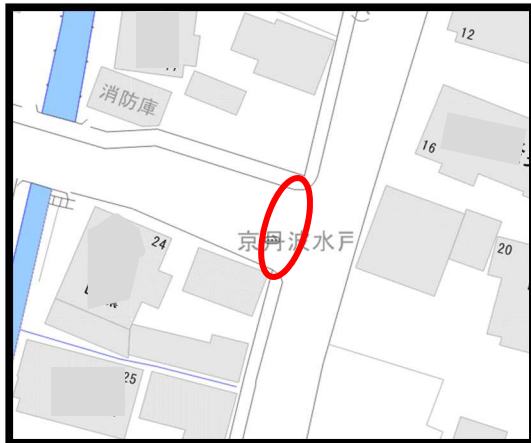
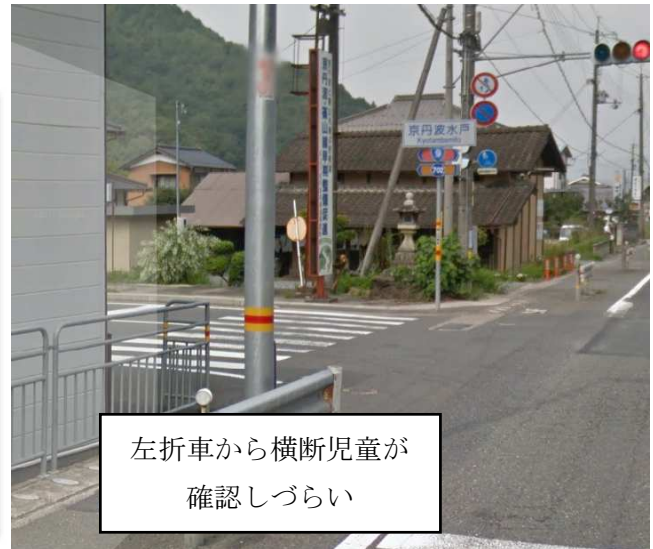
<番号1 国道9号 京丹波水戸交差点>

左折車から横断児童が
確認しづらい

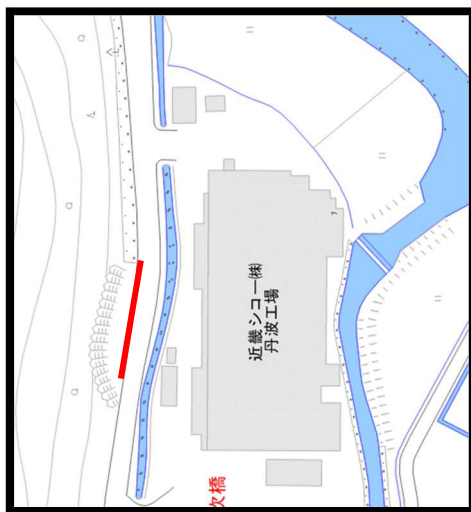
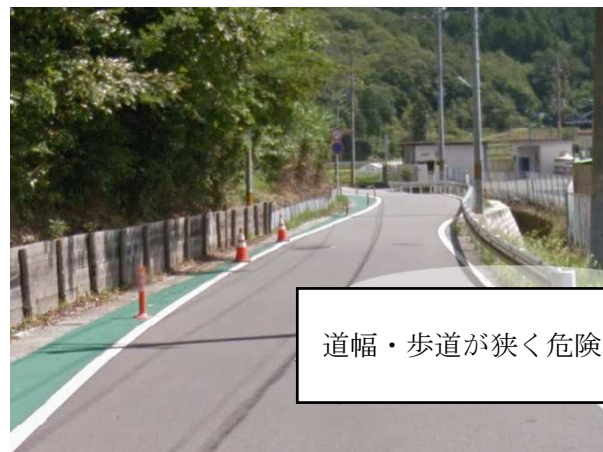
<番号2 町道蒲生西階線 近畿シコー前>

道幅・歩道が狭く危険

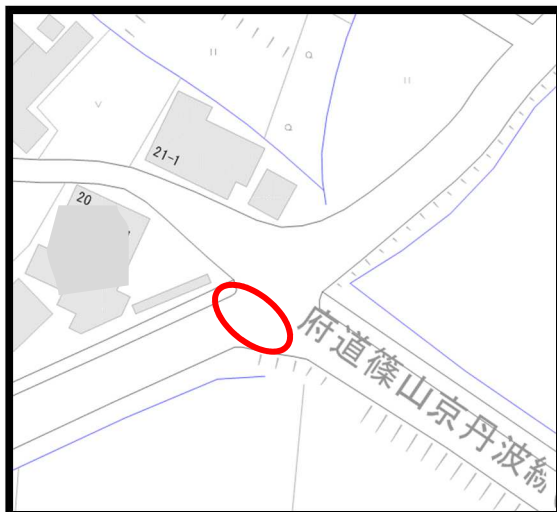
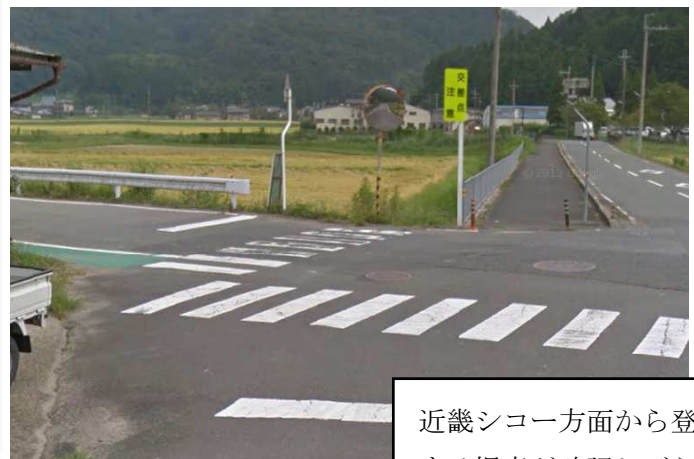
<番号3 町道高岡塩田谷線 西階交差点 >

近畿シコー方面から登校
する児童が確認しづらい

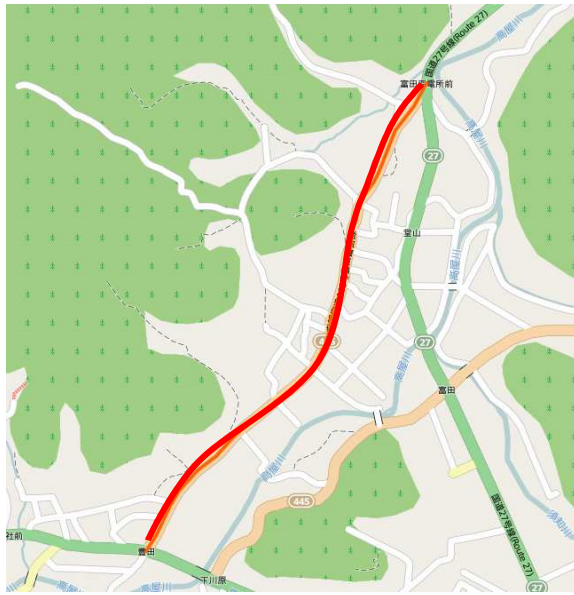
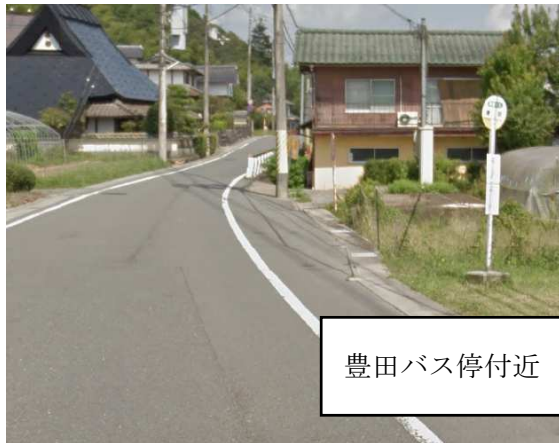
豊田バス停付近

道幅が狭い箇所があり歩道もない
バス停付近に十分なスペースがない

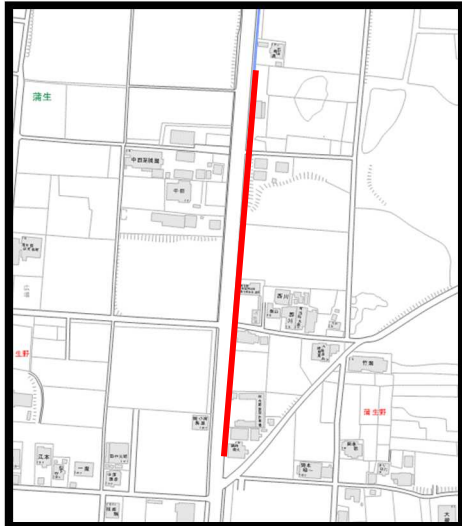
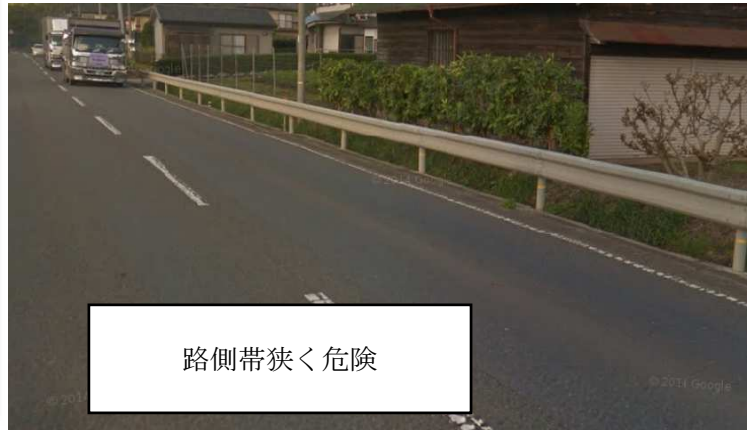
<番号9 国道27号 蒲生高原荘～蒲生野住宅付近>

路側帯狭く危険

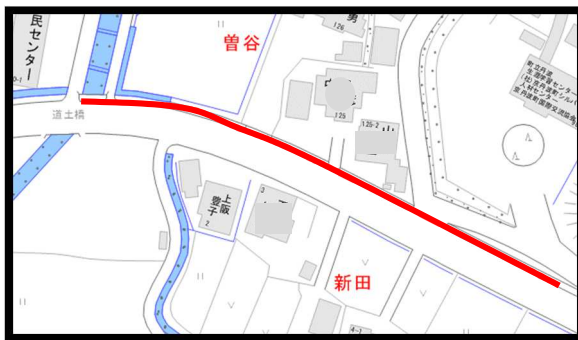
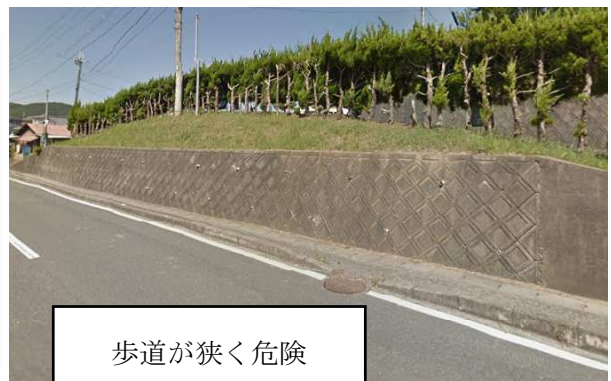
<番号10 府道桧山須知線 上豊田保育所下～住民センター>

歩道が狭く危険

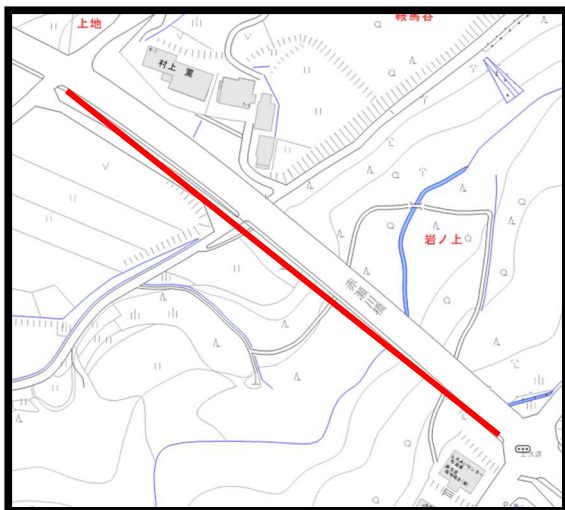
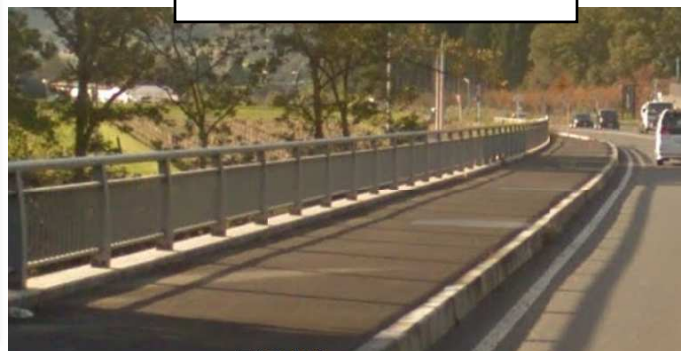
<番号11 国道27号下山バイパス 尾長野～蕨>

ガードレール等がなく車の
風圧で児童がおおられる

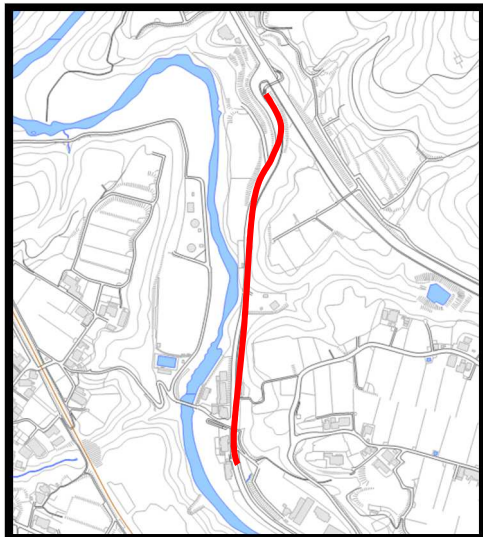
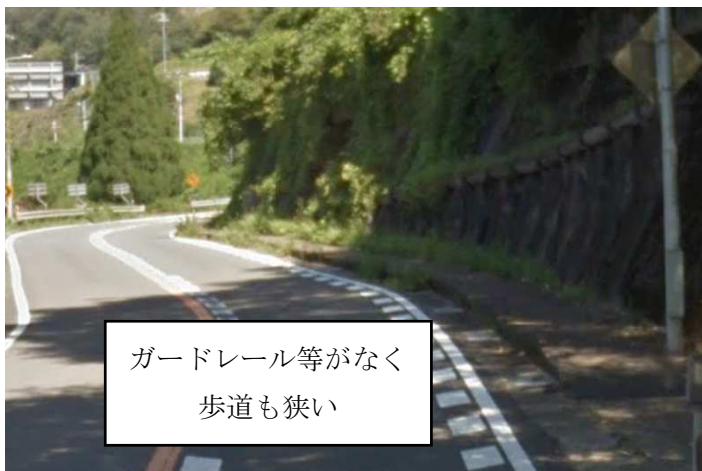
<番号12 府道日吉京丹波線 白土～下山小学校>

ガードレール等がなく
歩道も狭い

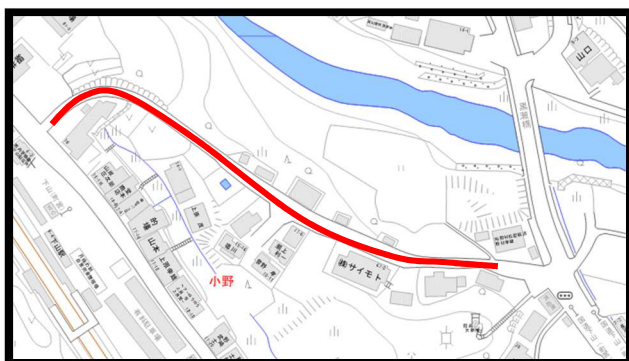
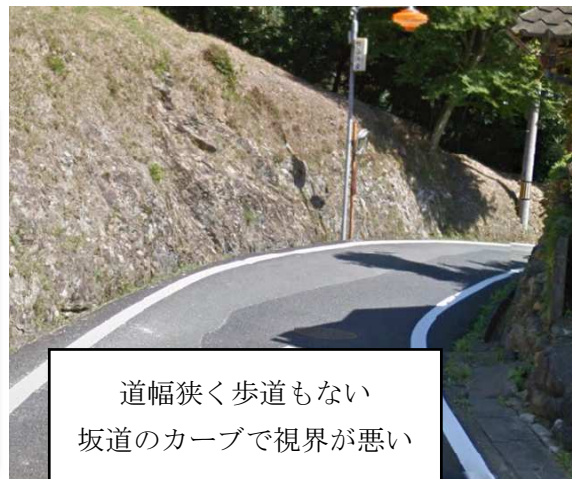
<番号13 町道下山駅前線 下山駅前～黒瀬の坂道>

道幅狭く歩道もない
坂道のカーブで視界が悪い

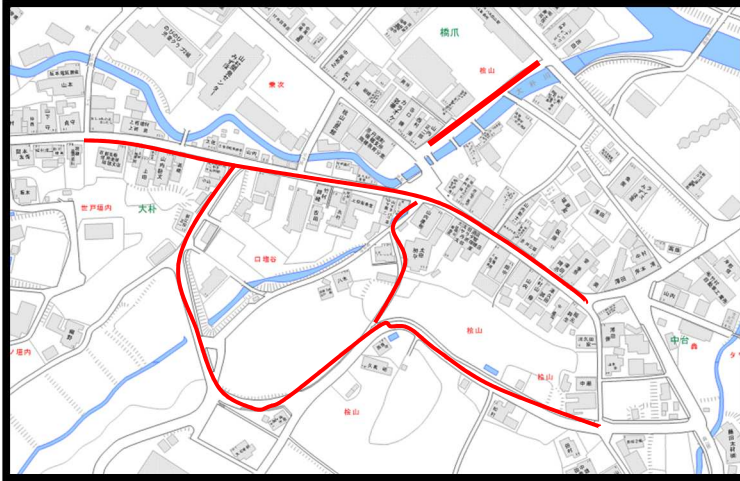
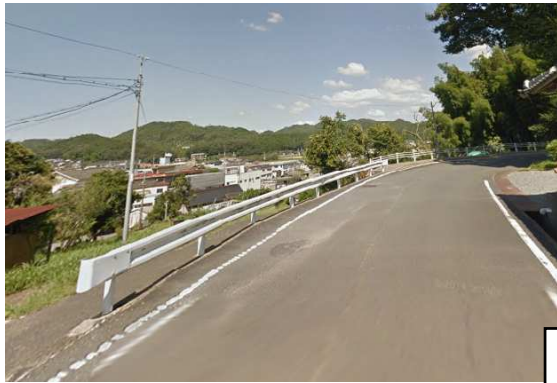
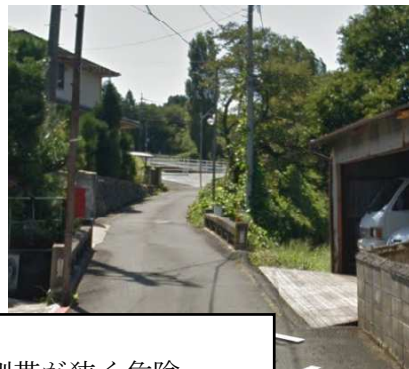
<番号 1 4 町道桧山線・大朴橋爪線 瑞穂小学校周辺>

路側帯が狭く危険

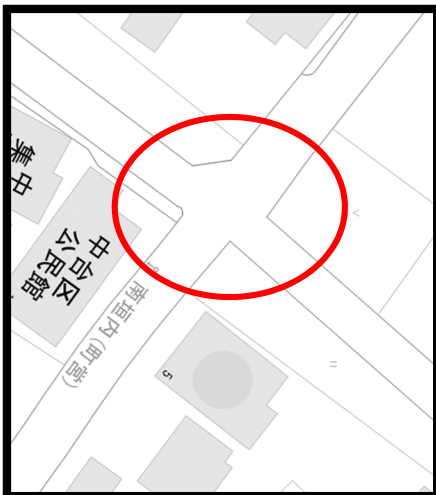
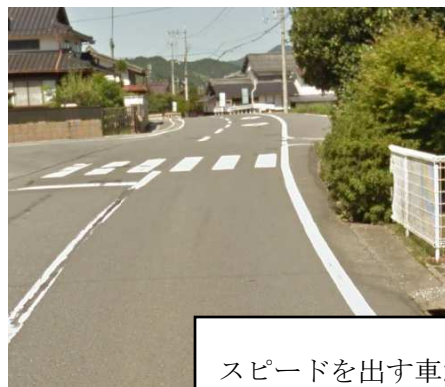
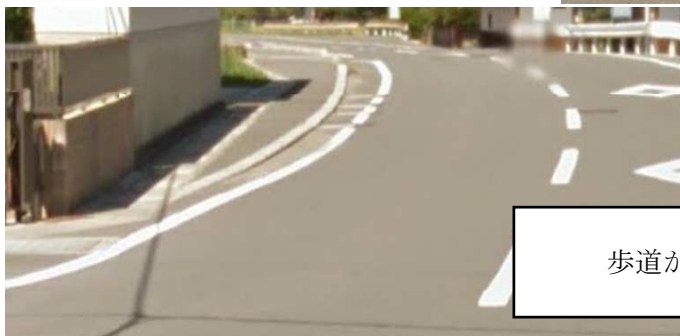
<番号 1 5 府道桧山須知線 中台公民館前交差点>

スピードを出す車が多く横断歩道で停止しない

歩道が狭い

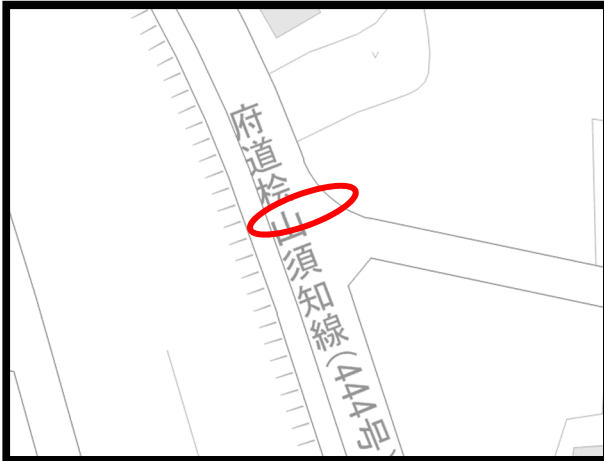
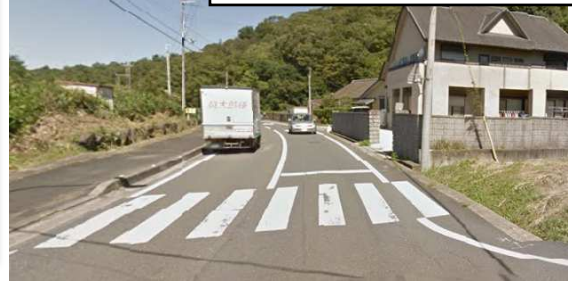
<番号16 府道松山須知線 大沢横断歩道>

横断歩道で車が停止しない

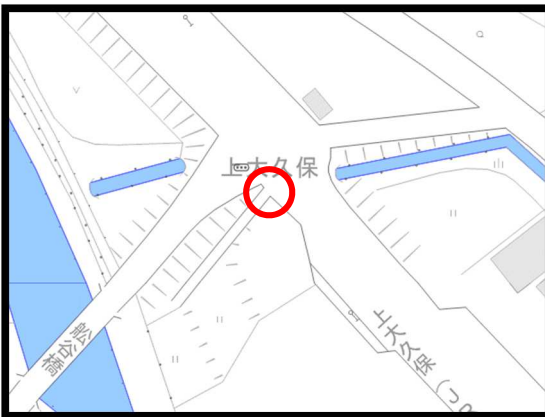
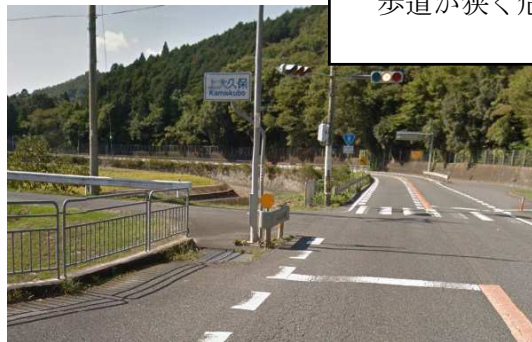
<番号17 国道9号 上大久保バス停先の歩道>

歩道が狭く危険

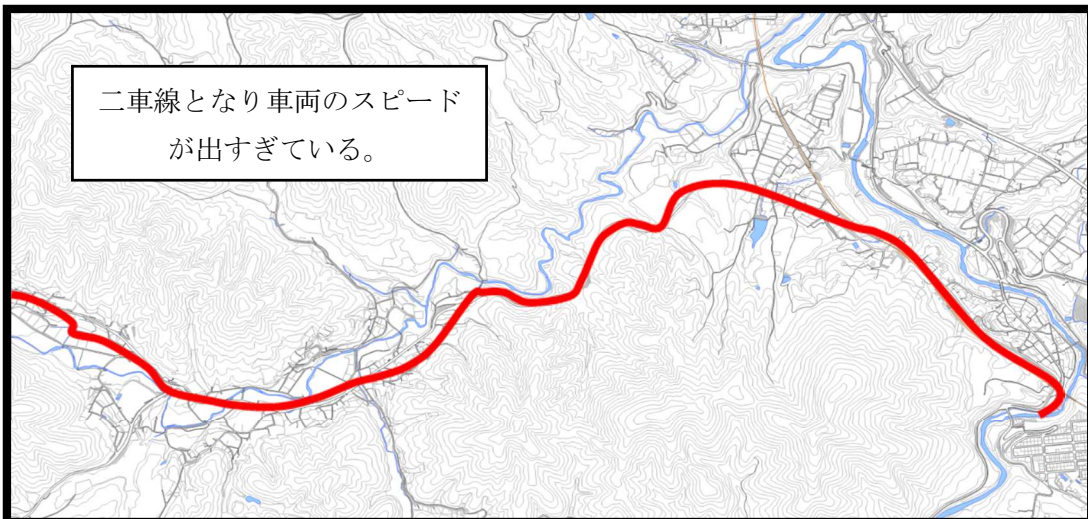
<番号18 府道京丹波三和線 質美地内>

二車線となり車両のスピード
が出すぎている。

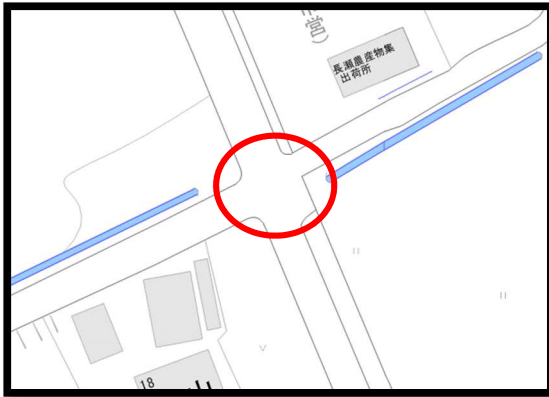
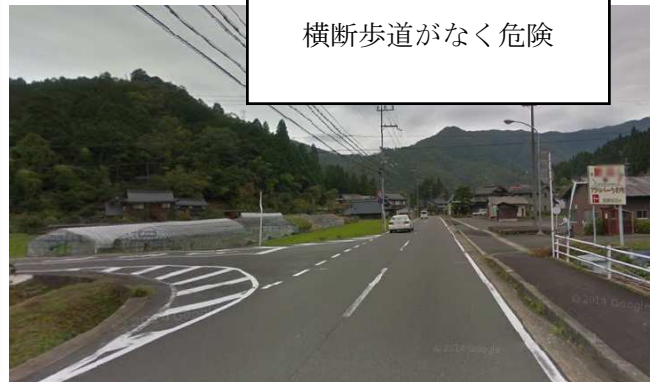
<番号19 府道綾部宮島線 長瀬バス停付近>

横断歩道がなく危険

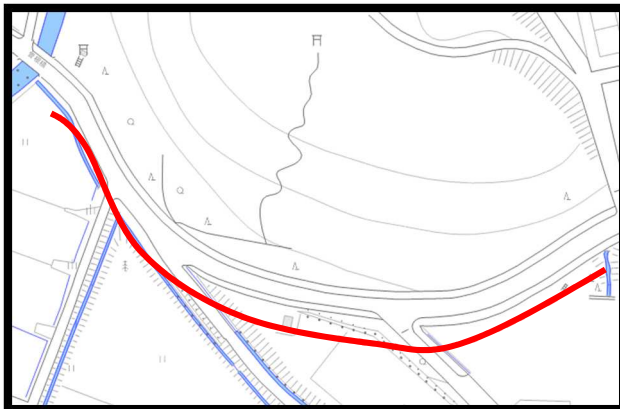
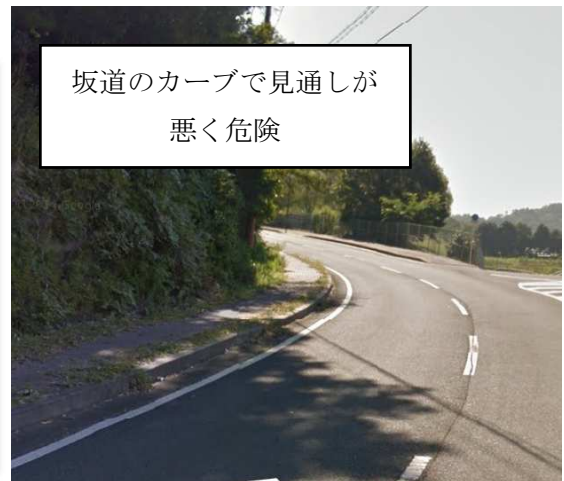
<番号20 町道蒲生豊田線 自然公園プール横～曾根橋>

坂道のカーブで見通しが悪く危険

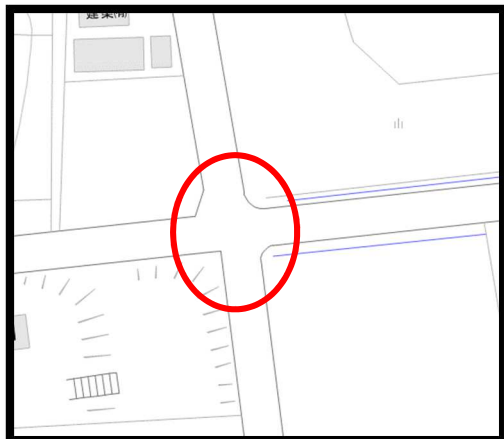
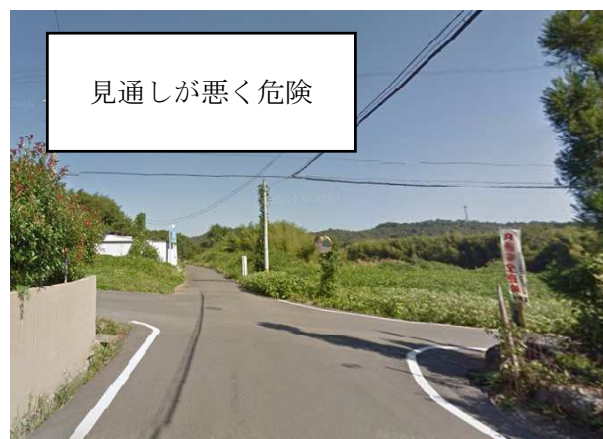
<番号21 町道豊田曾根線・曾根院内線 交差点>

見通しが悪く危険

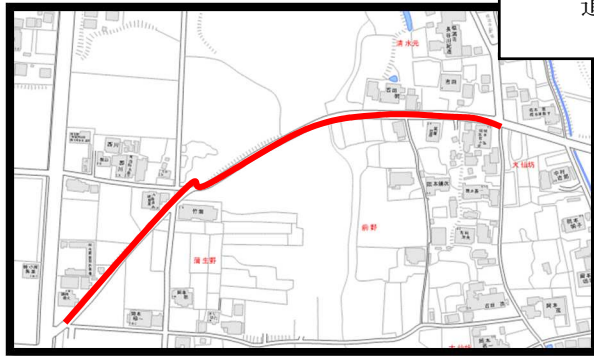
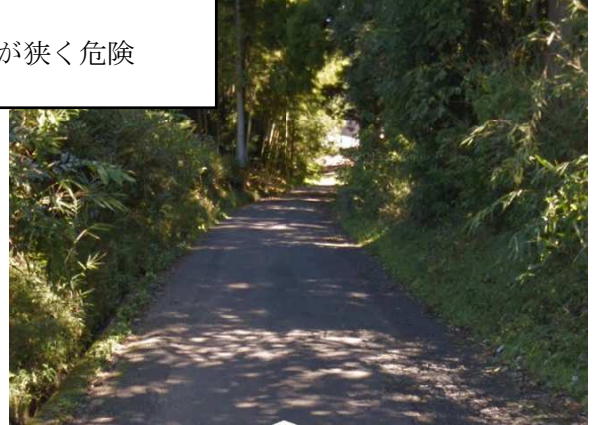
<番号22 町道蒲生野大仙坊線 国道27号～町道須知実勢線>

道幅が狭く危険

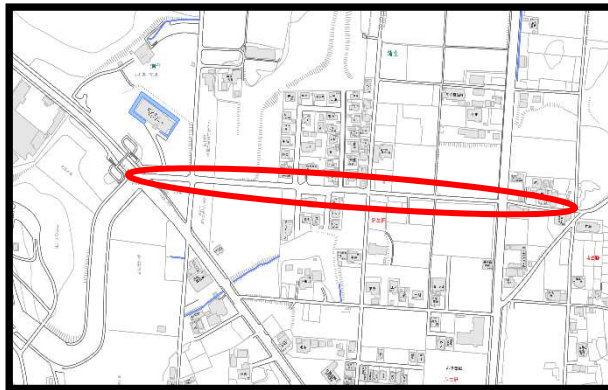
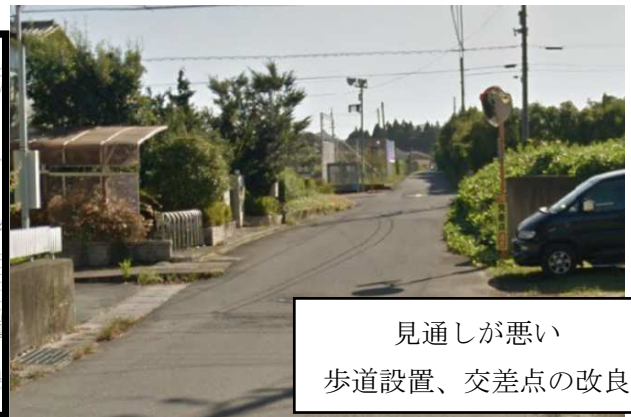
<番号23 町道蒲生野中央線・蒲生野南北線 交差点・自然公園正面入口付近>

見通しが悪い
歩道設置、交差点の改良

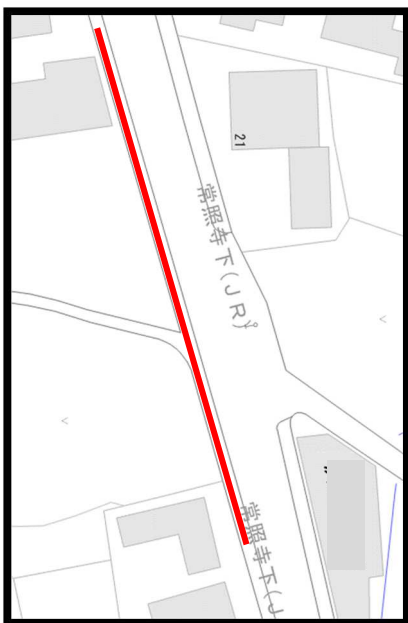
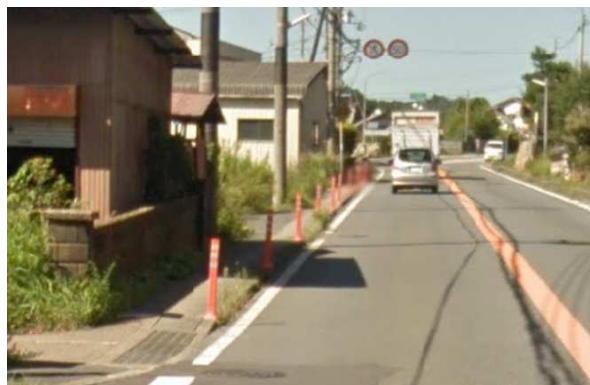
<番号24 国道9号 橋爪上中島点滅信号付近>

歩道が狭く危険

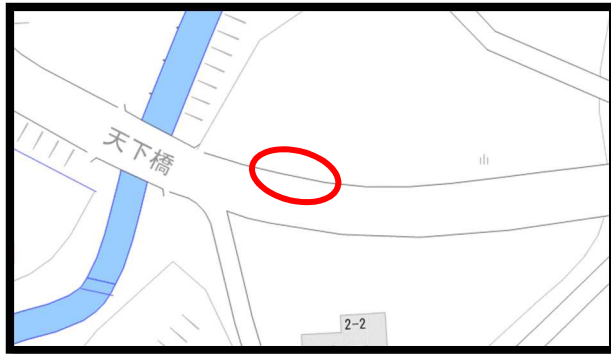
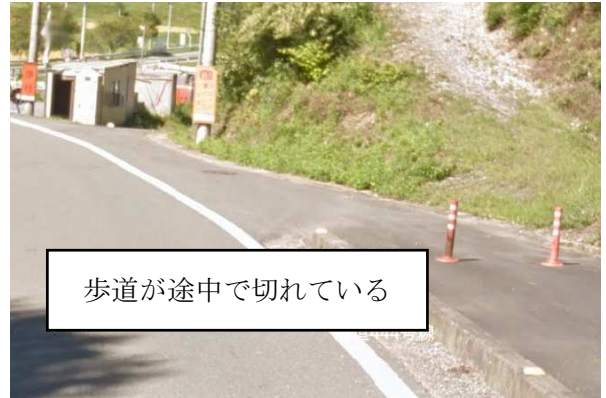
<番号25 府道松山須知線 中台天下橋付近>

歩道が途中で切れている

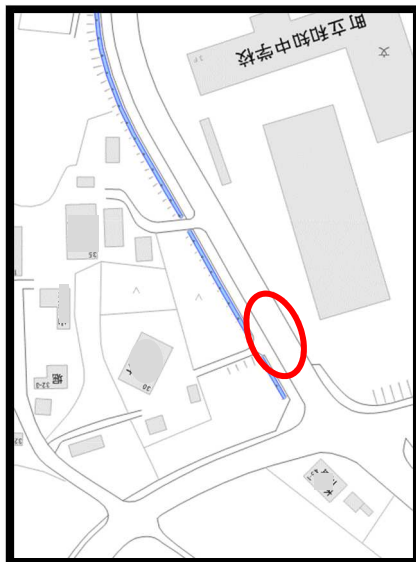
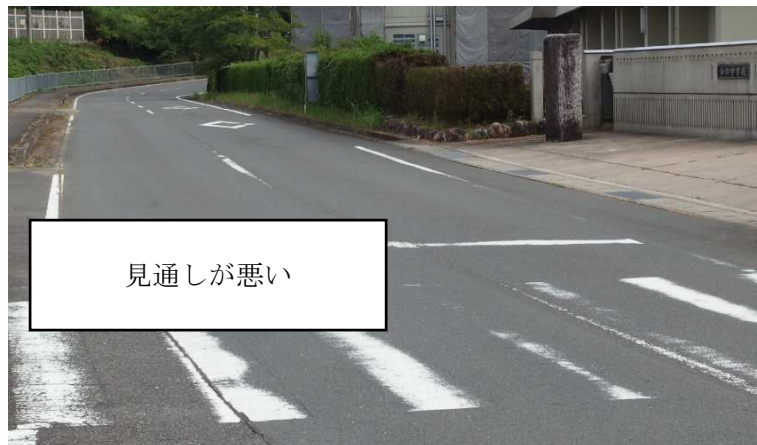
<番号26 町道大倉升谷線 和知中学校校門前>

見通しが悪い

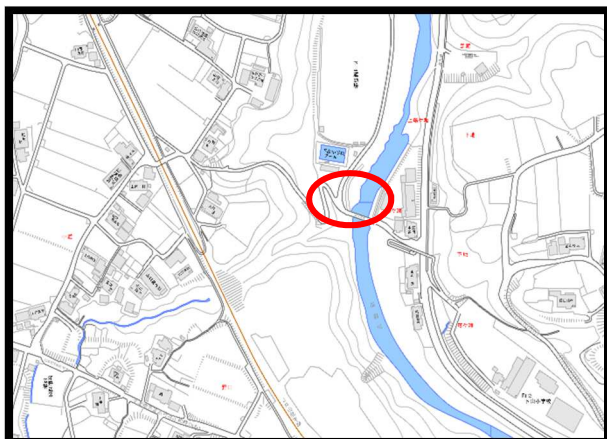
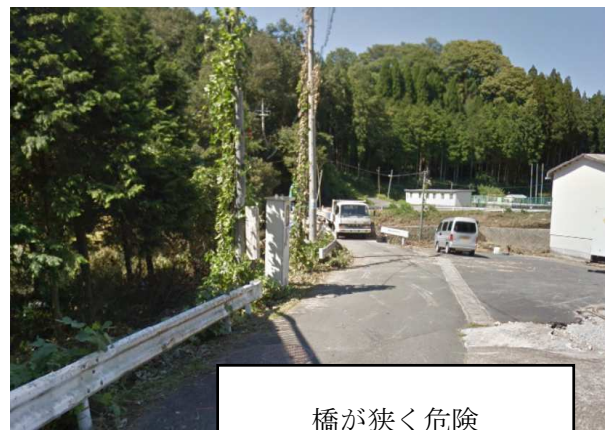
番号27 町道藤ノ瀬大郷線 下山グラウンド付近>

橋が狭く危険
