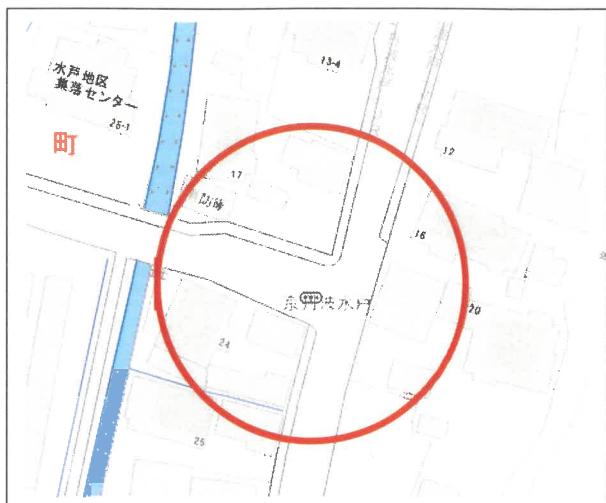
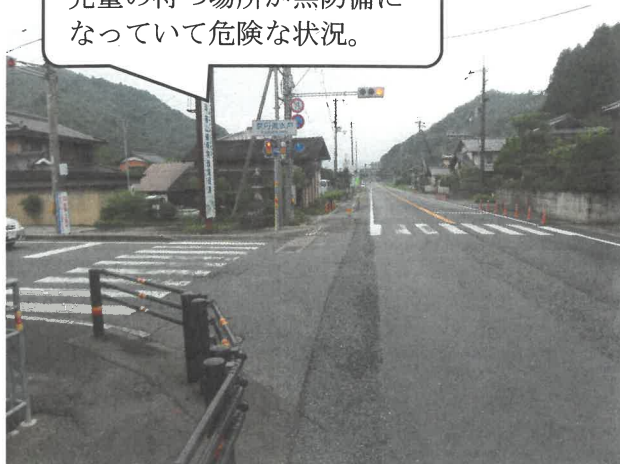
【番号：元-1】 国道9号（水戸交差点）

児童の待つ場所が無防備になっていて危険な状況。

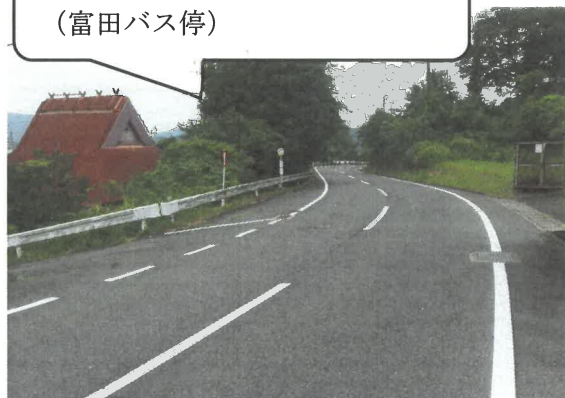
①道路の横断時に危険な状況。
（富田バス停）

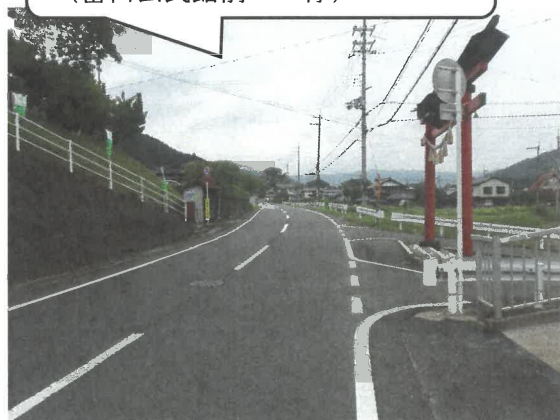
②道路の横断時に危険な状況。
（富田公民館前バス停）

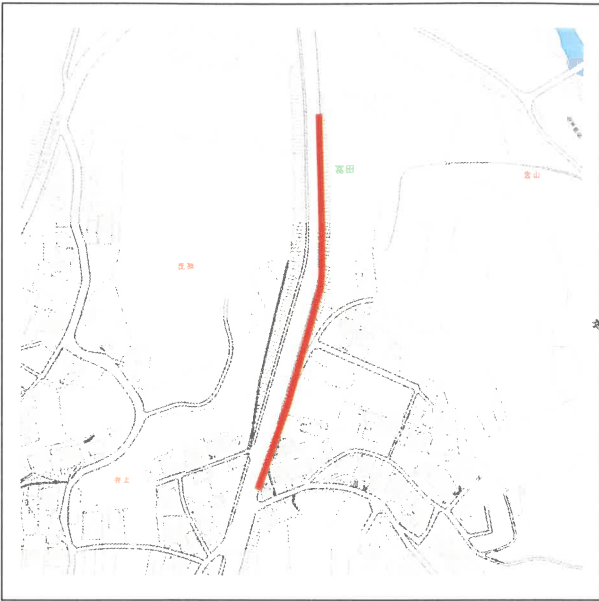
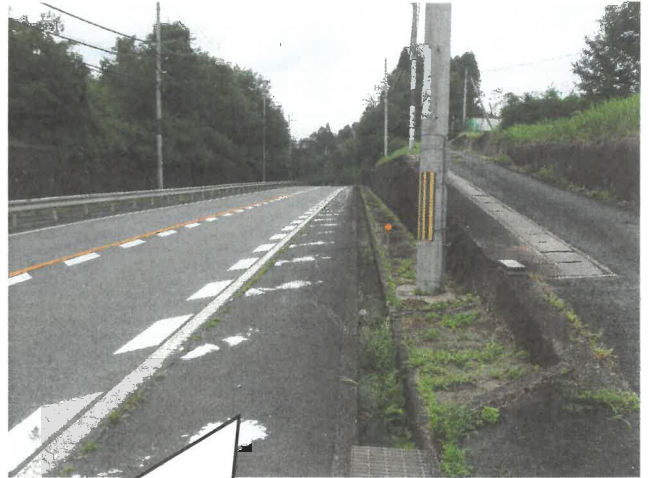
【番号：元-3】 国道27号（堂山信号から下山方面へ約400m）

安全な歩道がなく危険な状況。

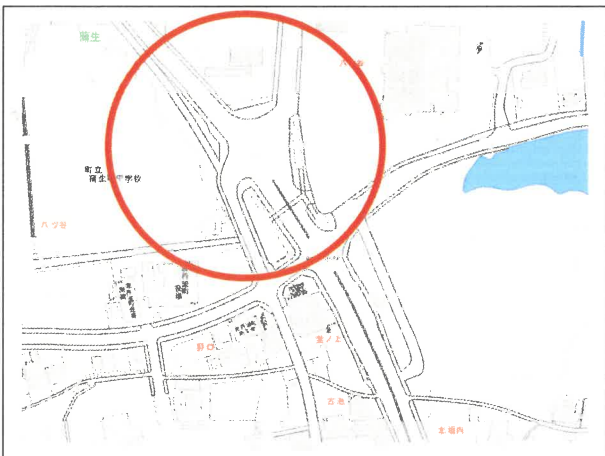
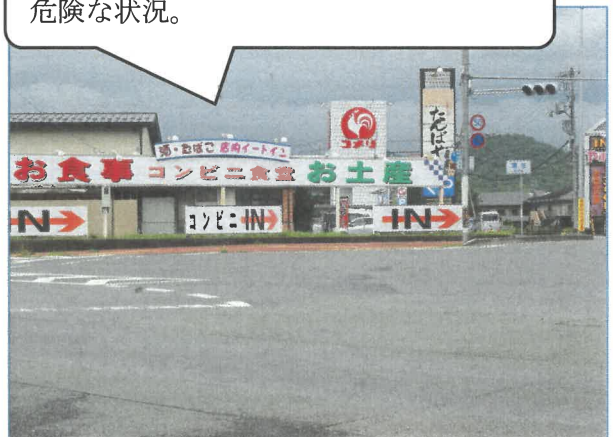
【番号：元-4】 国道9号（蒲生交差点）

児童の待つ場所が無防備になっていて危険な状況。

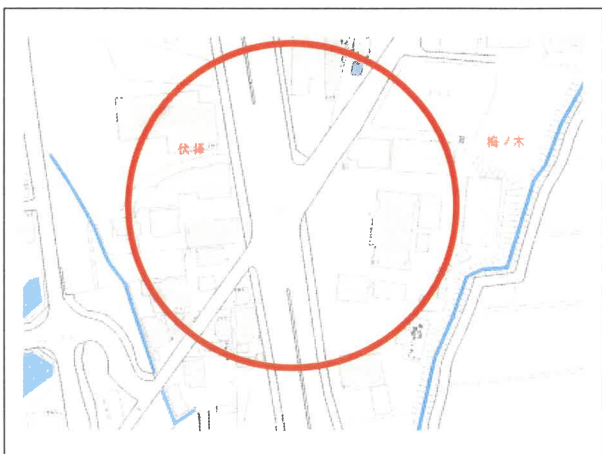
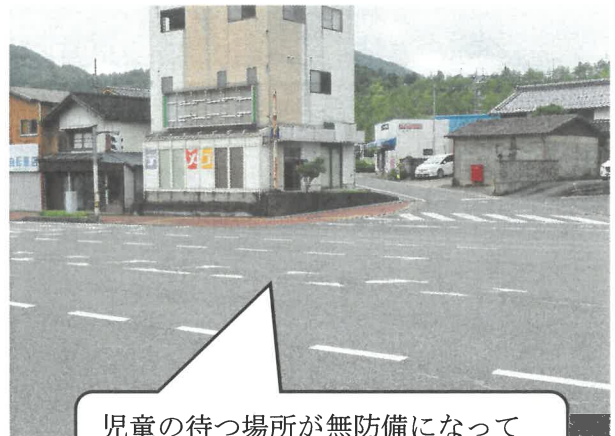
【番号：元-5】 国道9号（伏拝交差点）

児童の待つ場所が無防備になっていて危険な状況。

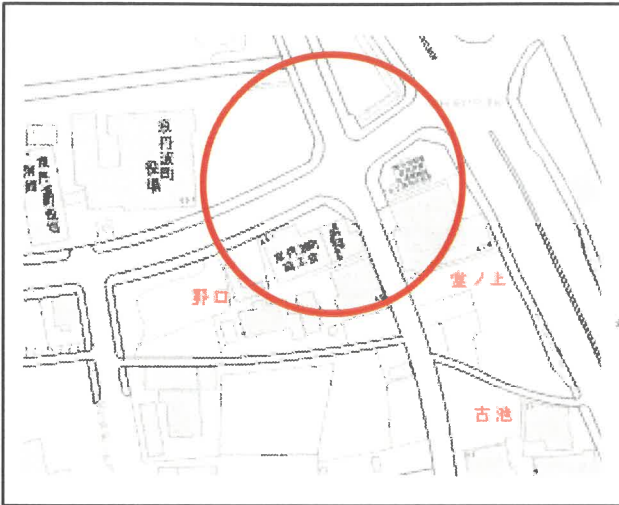
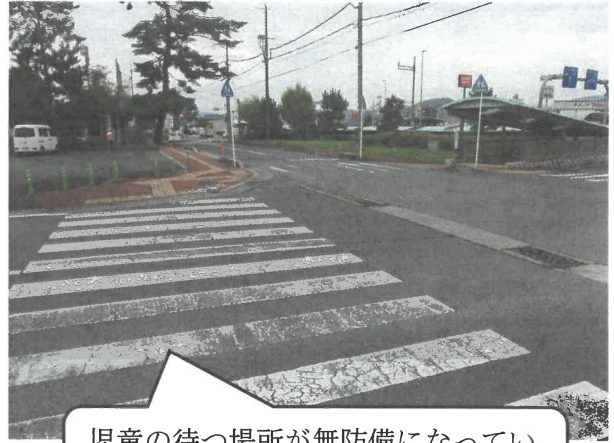
【番号：元-6】町道蒲生西階線（役場・須知交番前の交差点付近）

児童の待つ場所が無防備になっていて危険な状況。

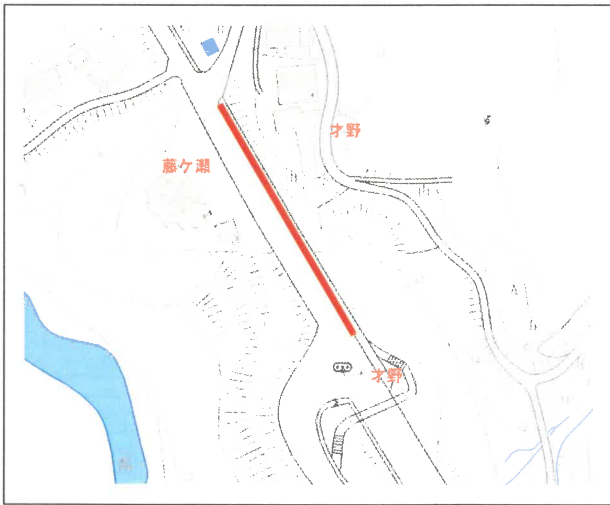
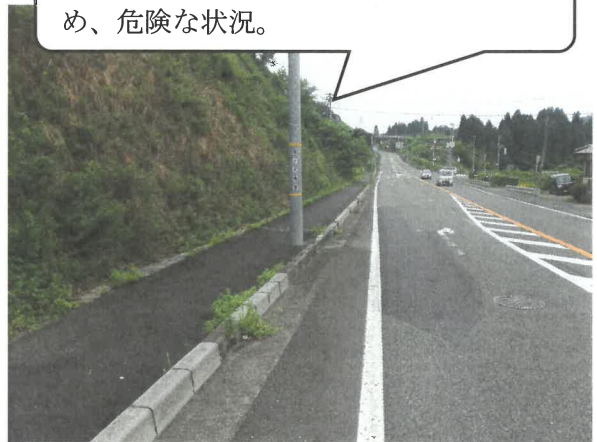
【番号：元-7】国道27号（白土から藤ヶ瀬交差点）

歩道が狭く、ガードレール等がないため、危険な状況。

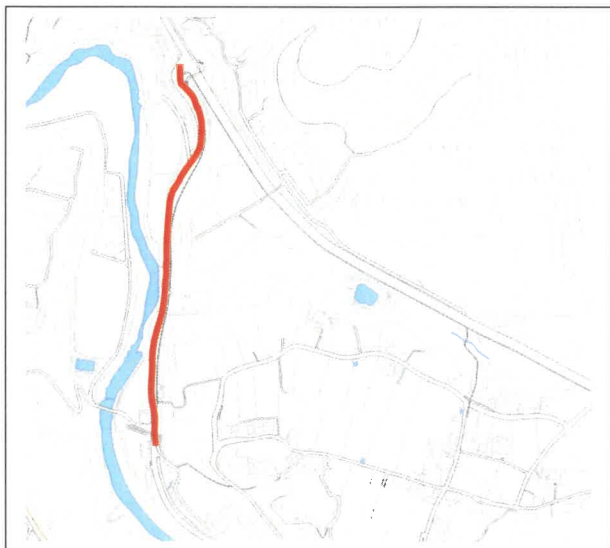
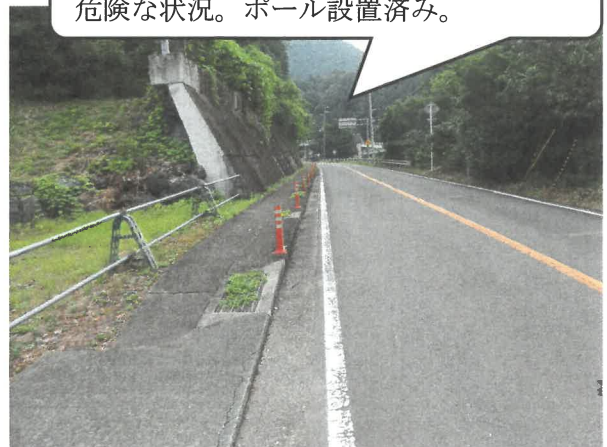
【番号：元-8】府道日吉京丹波線（藤ヶ瀬交差点から下山小学校）

歩道が狭く、ガードレーがないため、危険な状況。ポール設置済み。

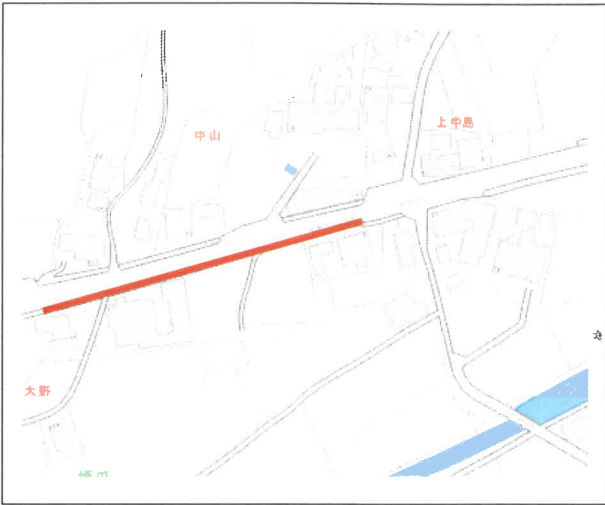
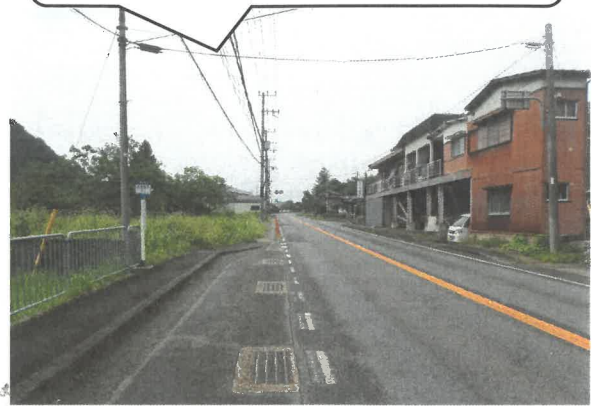
【番号：元-9】 国道9号（橋爪上中島点滅信号付近）

歩道が狭く、ガードレール等がないため、危険な状況。ポール設置済み。

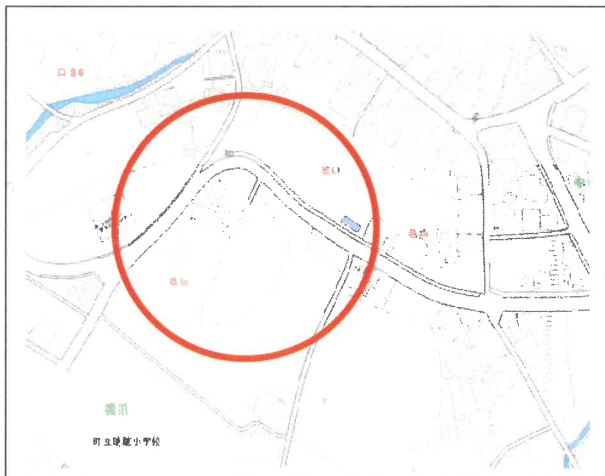
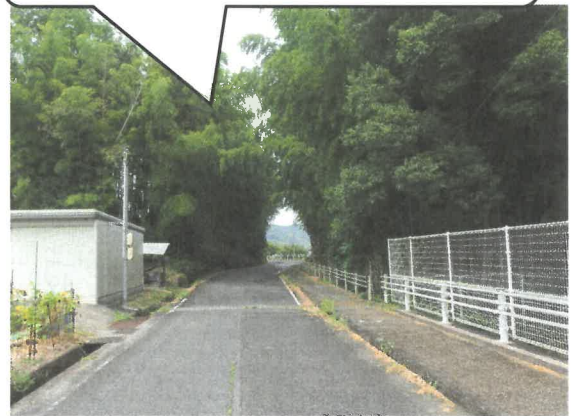
【番号：元-10】 町道松山住宅線（学校前から府道に抜ける道でのカーブ及び竹藪付近）

見通しが悪く、危険な状況。降雪時等には倒竹も発生。

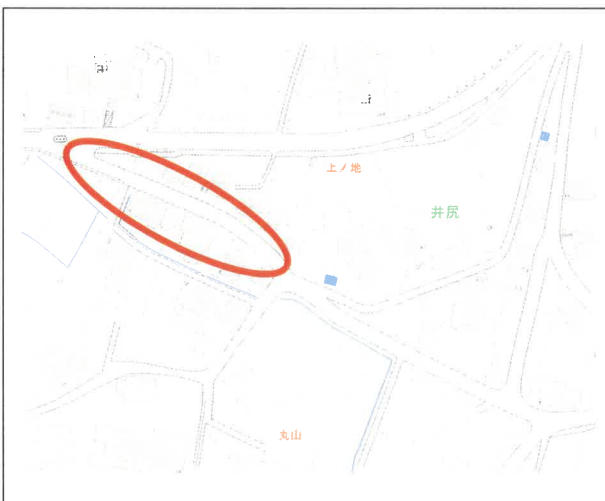
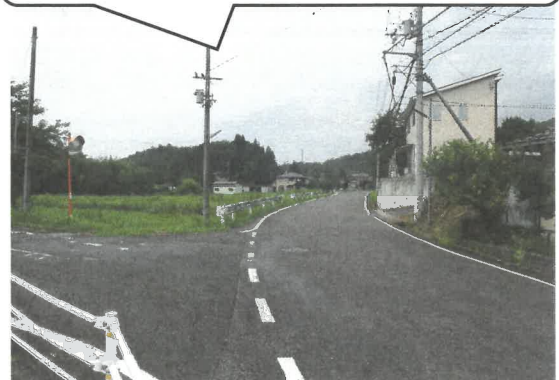
【番号：元-11】 町道前田出口線（長谷団地出入口付近から国道9号「出口」信号）

スピードを出して通行する車が多く、歩道も狭いため、危険な状況。

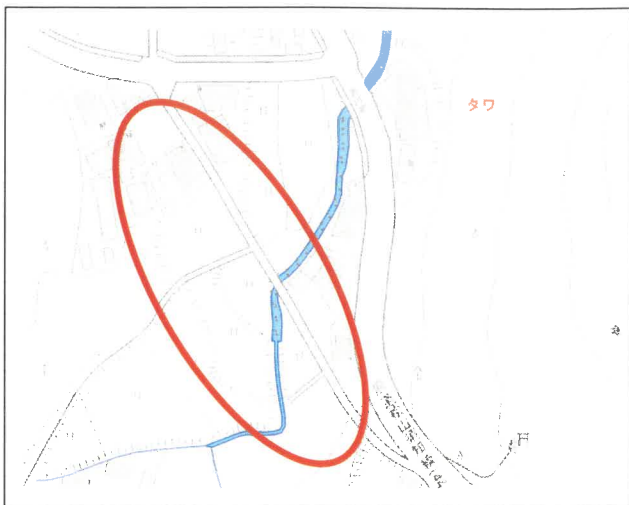
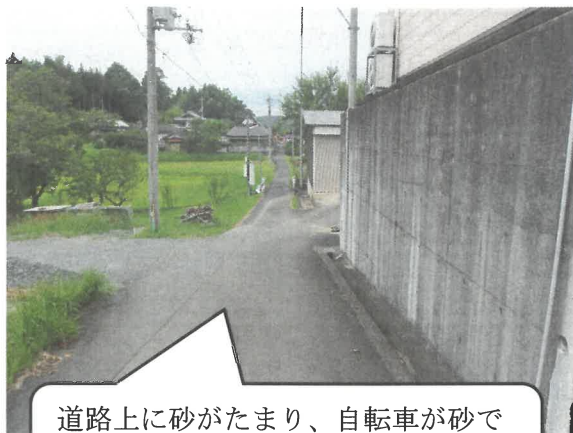
【番号：元-12】 町道轟線（高木設備の裏の道）

道路上に砂がたまり、自転車が砂で滑るおそれがある。

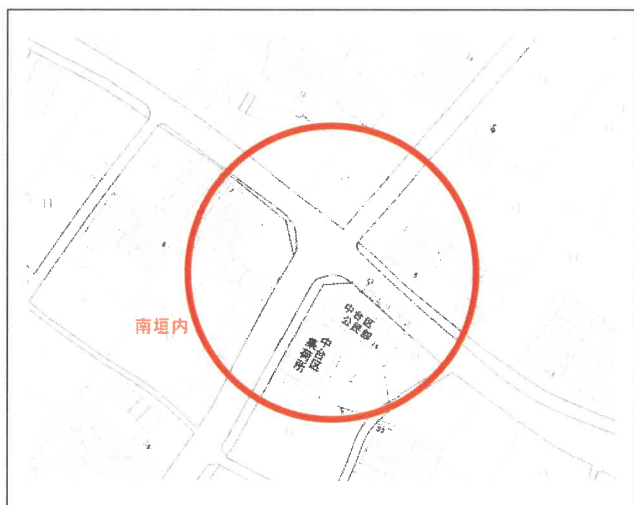
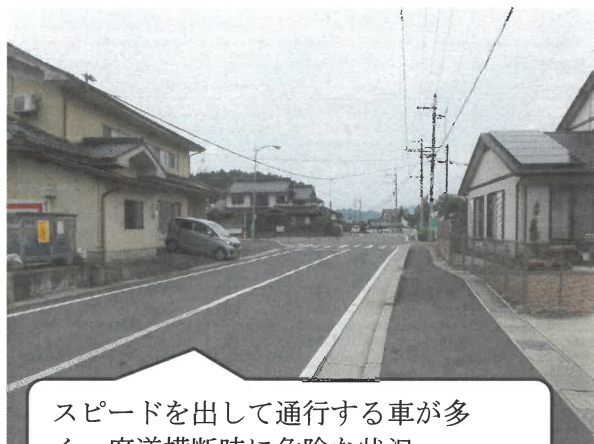
【番号：元-13】 府道松山須知線（中台区公民館付近）

スピードを出して通行する車が多く、府道横断時に危険な状況。

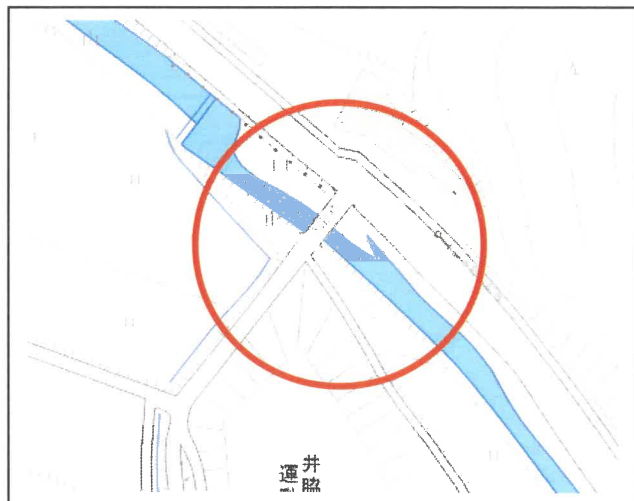
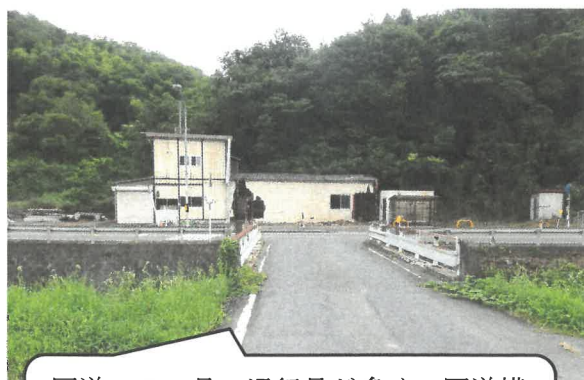
【番号：元-14】 国道173号（井脇区「別所橋」横断歩道）

国道173号の通行量が多く、国道横断時に危険な状況。

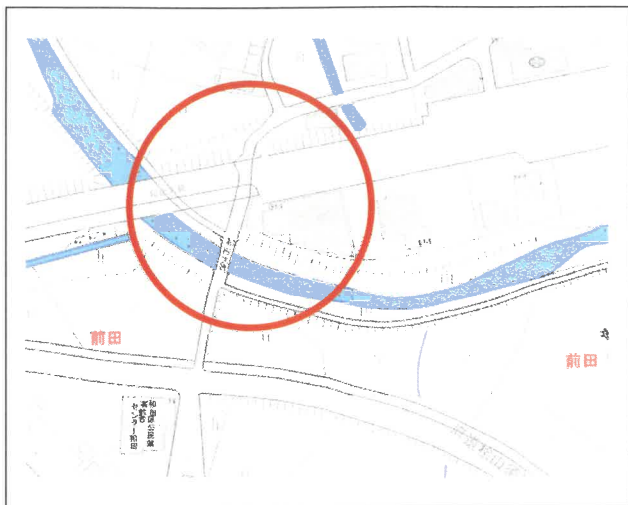
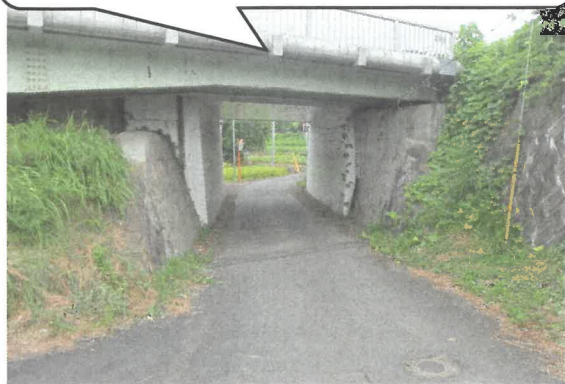
【番号：元-15】 町道和田谷線（国道ガード下）

カーブで見通しが悪く、道路の幅員も狭いため、危険な状況。カーブミラーは設置済み。

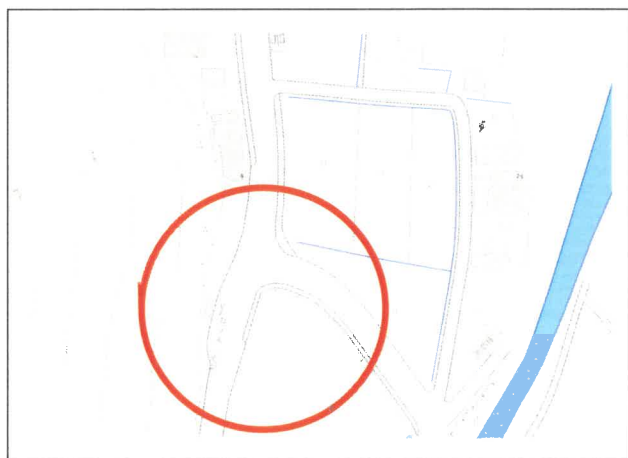
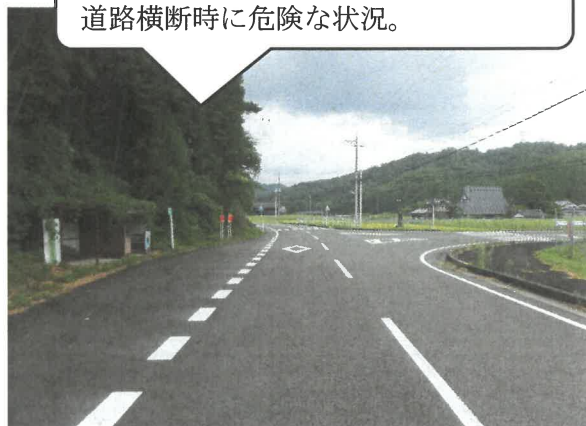
【番号：元-16】 府道遠方瑞穂線（町営バス「花ノ木」バス停付近）

バス停付近に横断歩道がないため、道路横断時に危険な状況。

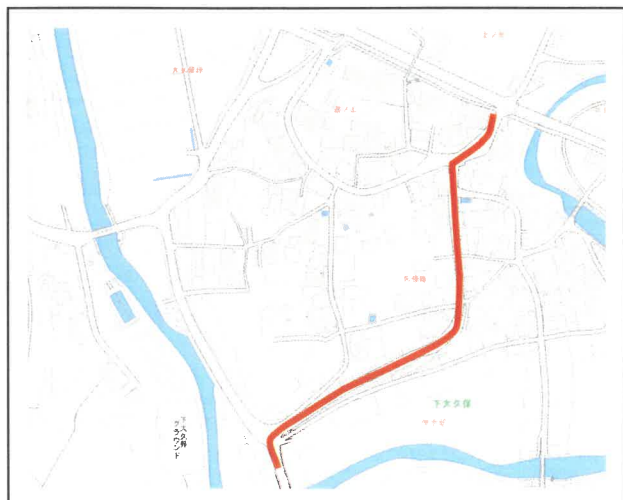
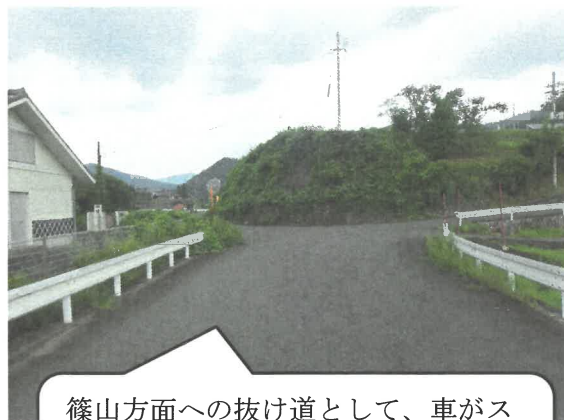
【番号：元-17】 町道久保地線（国道9号下大久保信号を南側に入った「久保地」）

篠山方面への抜け道として、車がスピードを出して通行するため、危険な状況。

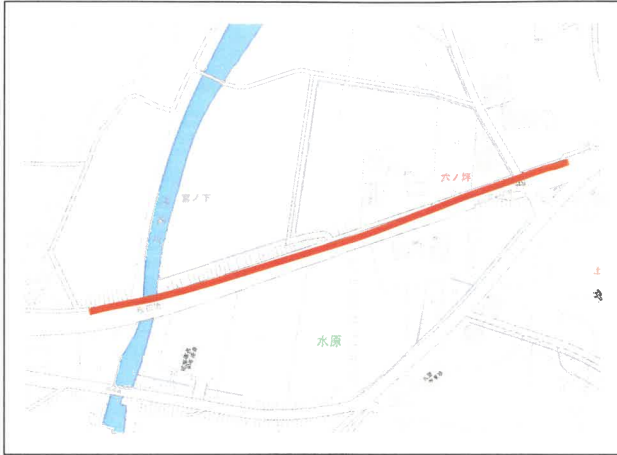
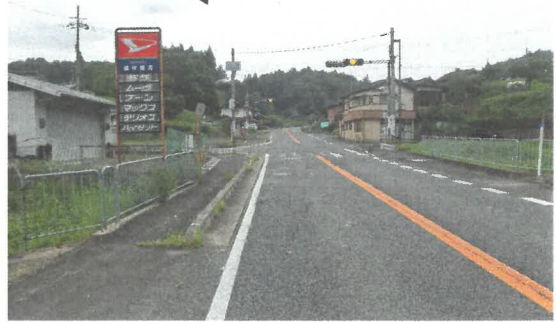
【番号：元-18】国道9号（JRバス六ノ坪バス停付近）

国道9号の上りバス停付近にガードレール等がないため、危険な状況。

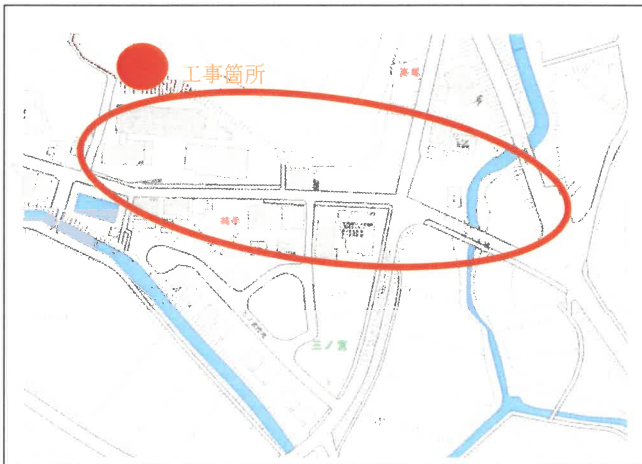
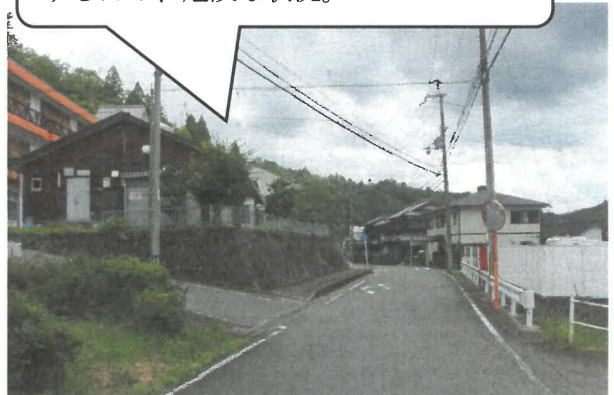
【番号：元-19】町道三ノ宮線（特別養護老人ホーム「金木犀」付近）

工事車両（トラック等）が多く、通行するため、危険な状況。

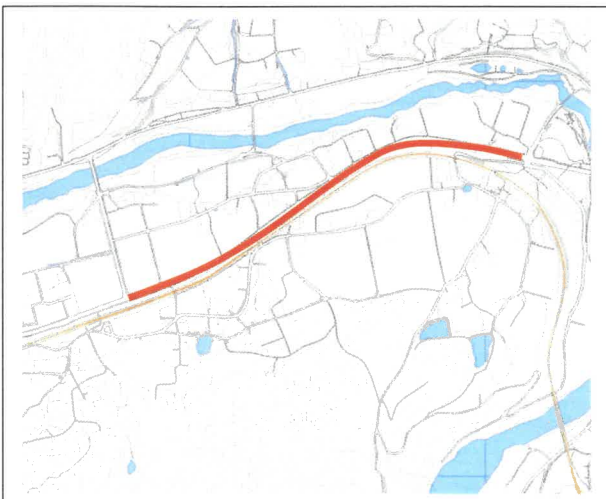
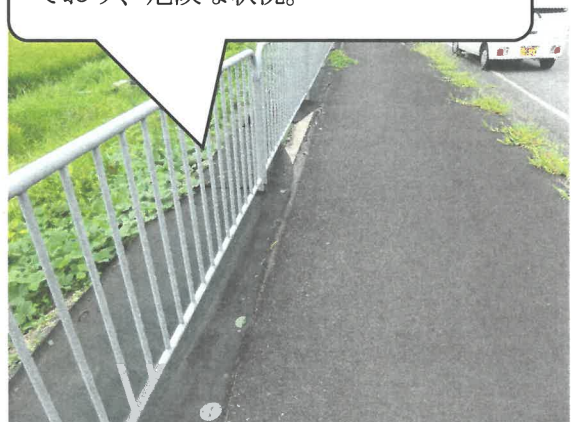
【番号：元-20】国道27号（安栖里から和知小学校）

歩道端の防草シートの止め具が外れており、危険な状況。
