【番号：6-1】水辺公園線・須知岡畑線

資料 2

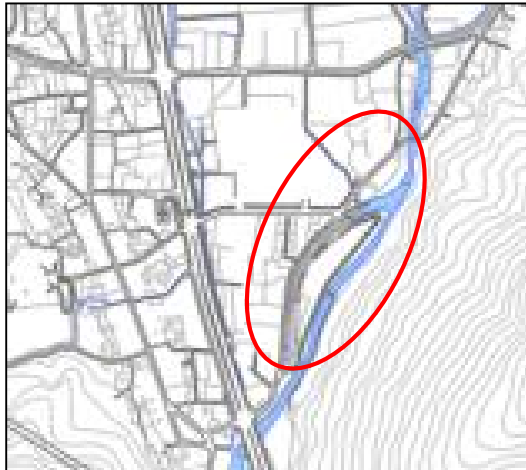
交通量（大型車も）多く、見通しが悪い箇所あり。ミラー、看板の設置等。

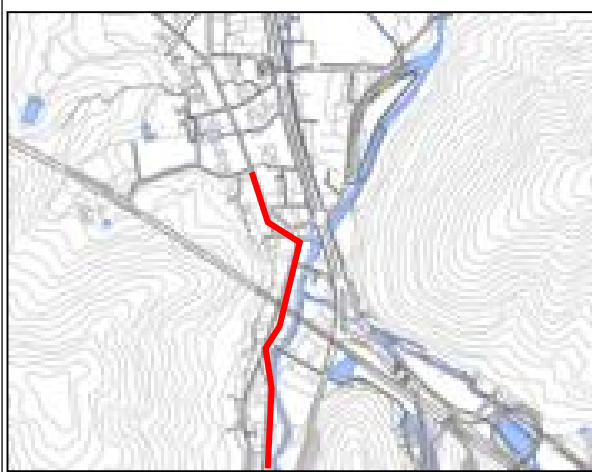
【番号：6-2】蒲生西階線 須知商店街から竹野方面

道幅狭く、カーブになっており見通し悪い。交通量も多い。

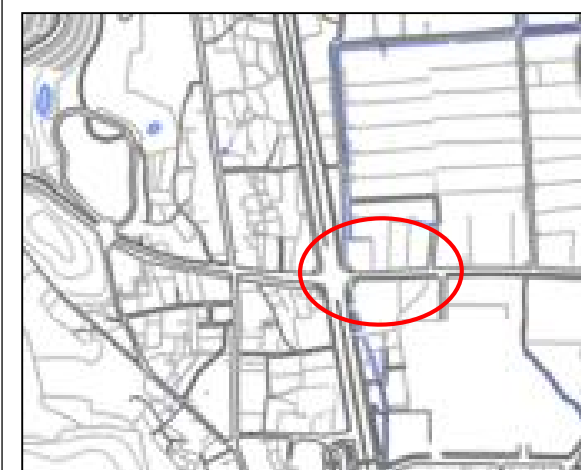
【番号：6-3】府道日吉京丹波線 マンション杉付近

国道からマンション杉までの間の歩道がないため危険。

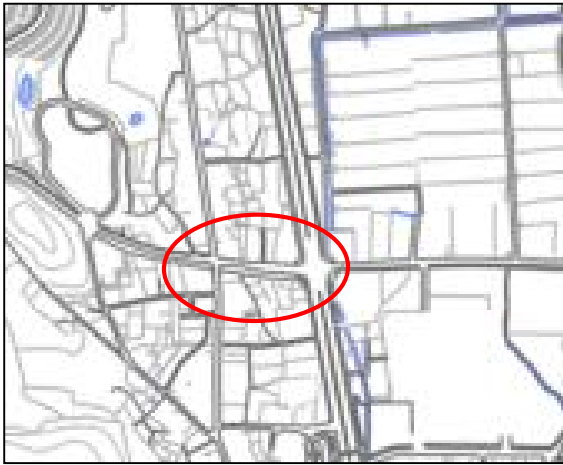
【番号：6-4】府道桧山須知線 万年堂前から京都銀行

こども園側からの車両速度早い。

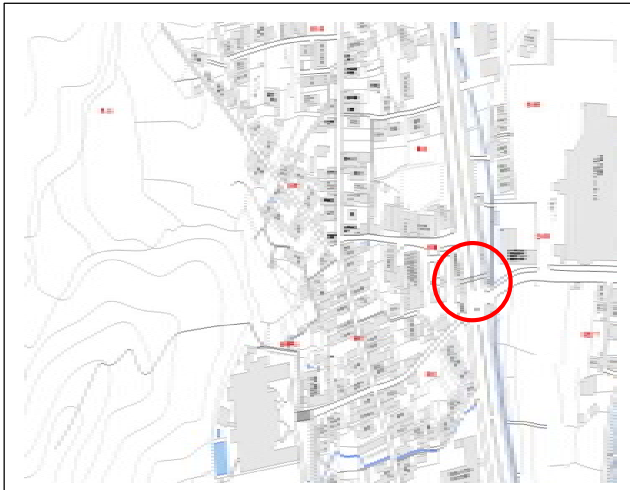
【番号：6-5】国道9号線 須知地下道

暗く、汚く、怖さを感じるため、危険ではないか。

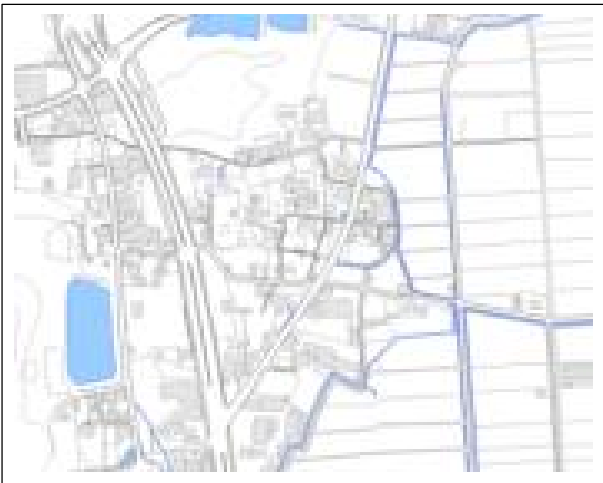
【番号：6-6】蒲生上野線・農道東部3,5号線

スピード出した車多く、十字路で止まらない。

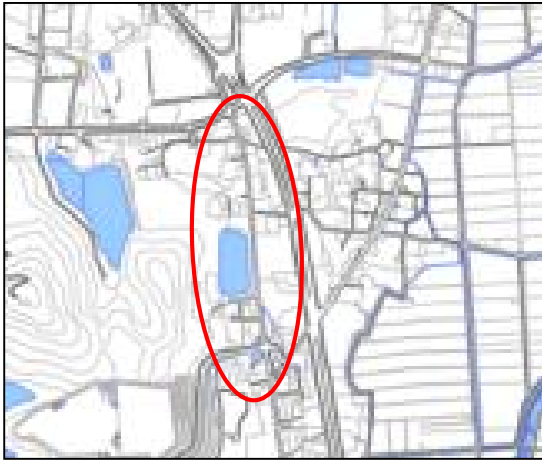
【番号：6-7】 町道蒲生西階線（須知交番～丹波ひかり小学校下）

通学時間に自動車の往来多く危険。防護柵、溝蓋設置希望。

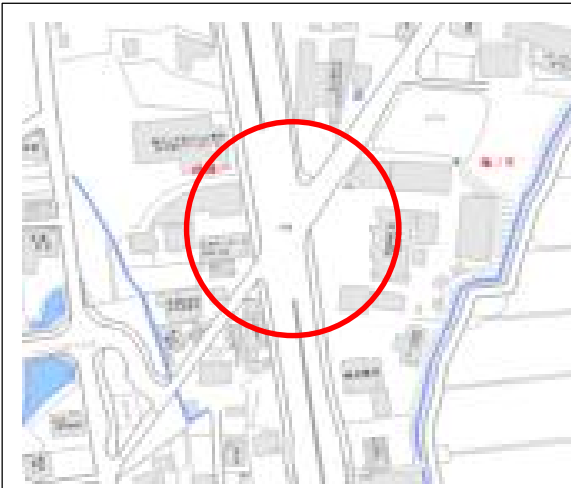
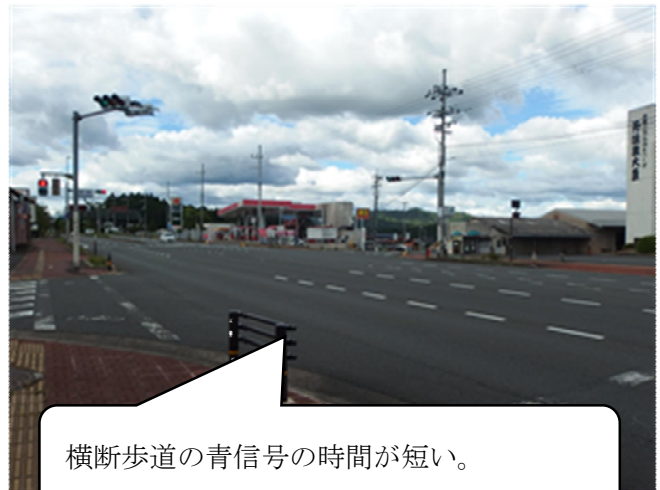
【番号：6-8】 国道9号線 JA 京都前横断歩道

横断歩道の青信号の時間が短い。

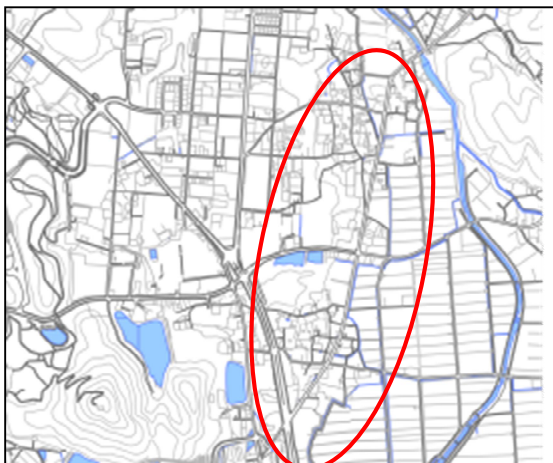
【番号：6-9】 須知実勢線（JA～蒲生方面）

交通量多い。ガードレール設置希望。

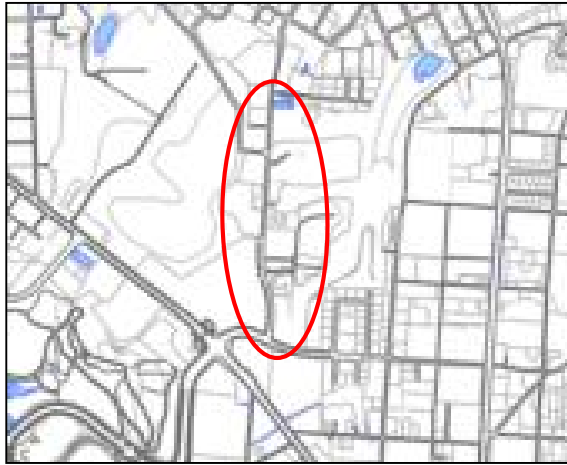
【番号：6-10】 蒲生西線 本庁前～岸本畜産方面

道幅狭い、注意喚起看板等対応。

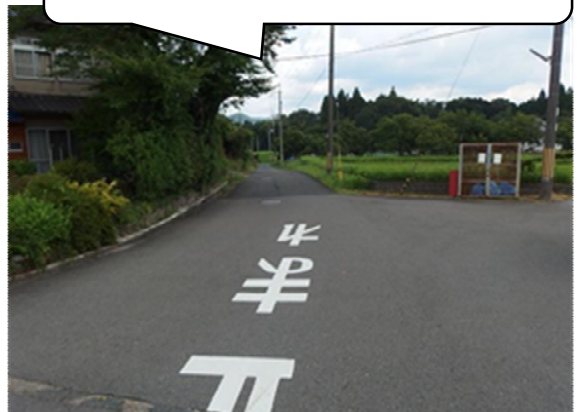
【番号：6-11】 蒲生野大仙坊線

道幅狭い。側溝整備等希望。

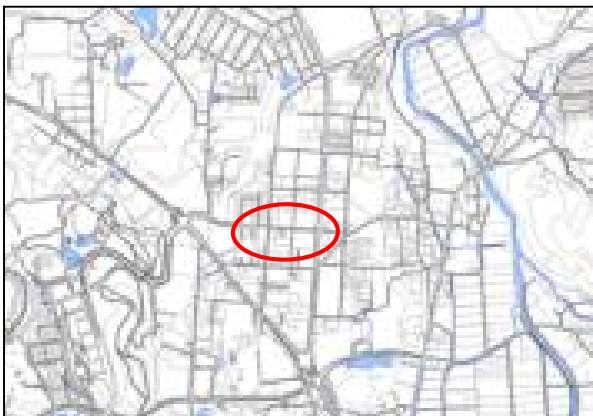
【番号：6-12】 蒲生野中央線 蒲生野区公民館付近

車の通行多く、速度も速い。道路拡幅工事予定。

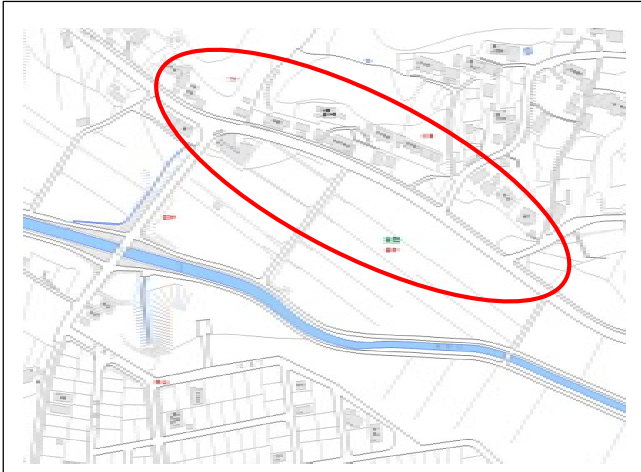
【番号：6-13】 府道 富田胡麻停車場線 実勢区公民館付近～下実勢バス停付近

スピードを出して通る車が多い。

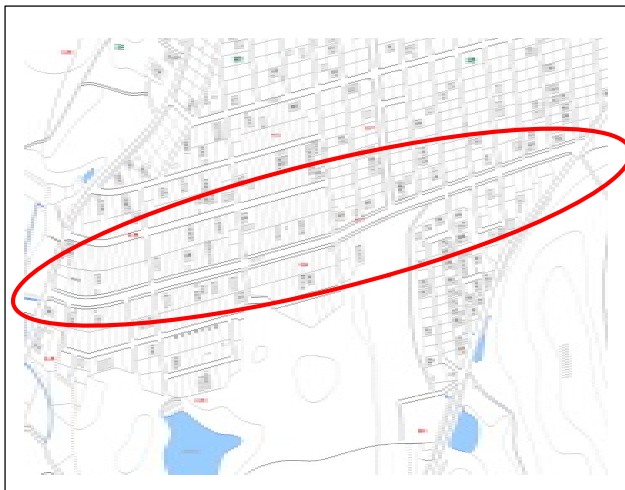
【番号：6-14】 みのりが丘線 南通り

スピードを出して通過する車が多くある。  
速度制限等の対策をお願いしたい。

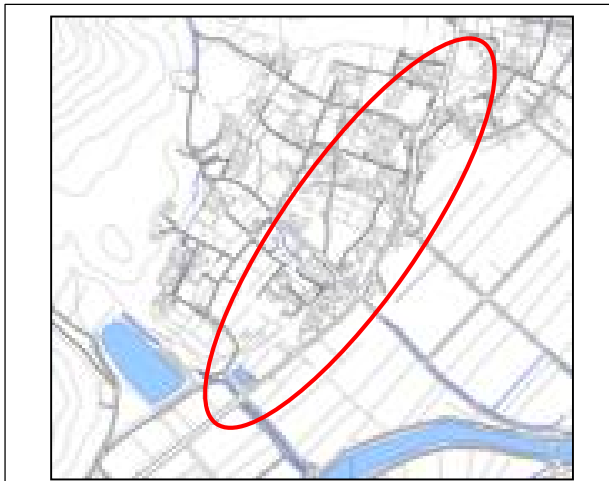
【番号：6-15】 富田豊田線 プール前～富田バス停

道幅狭く、見通し悪い。

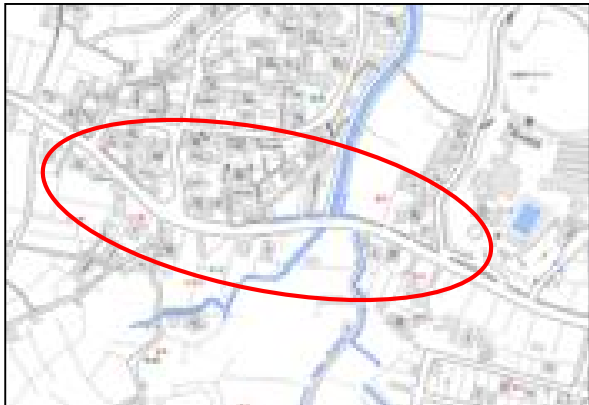
【番号：6-16】 府道桧山須知線 上豊田住民センター付近

車両のスピード超過多く危険。ポール等の設置希望。

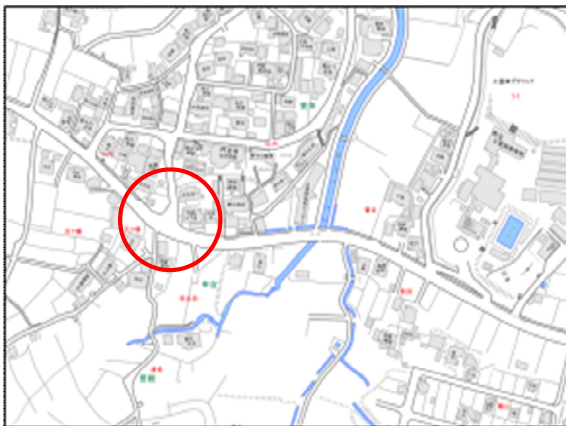
【番号：6-17】 府道桧山須知線 上豊田消防詰所付近

白線や横断歩道の白線が薄く消えかかっている。消防詰所からT字路先の左カーブにおいて通行車両が白線すれすれに走行および侵入をしてくる。

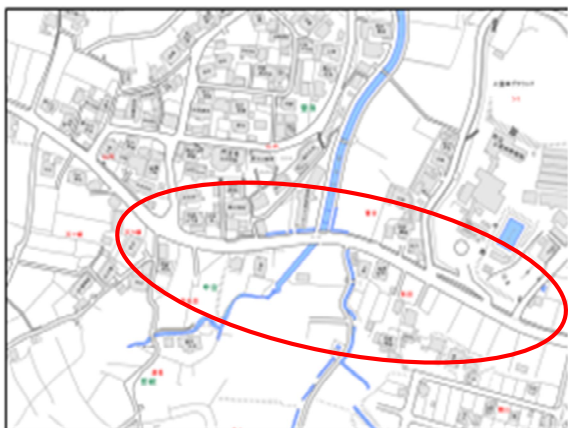
【番号：6-18】 府道桧山須知線 パークサイド入口付近から上豊田消防詰所付近

一般車両の速度超過と横断歩道での一旦停止についても対策を講じていただきたい。

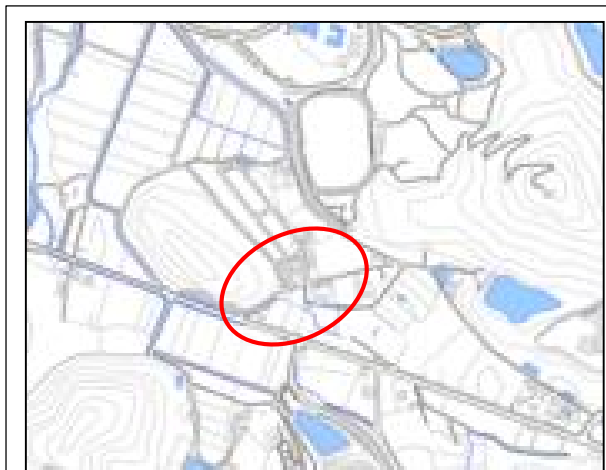
【番号：6-19】 曽根宮ノ浦戸麦線 ふかしのの里付近

冬季暗い。通学路の表示必要。ガードレールの設置希望。

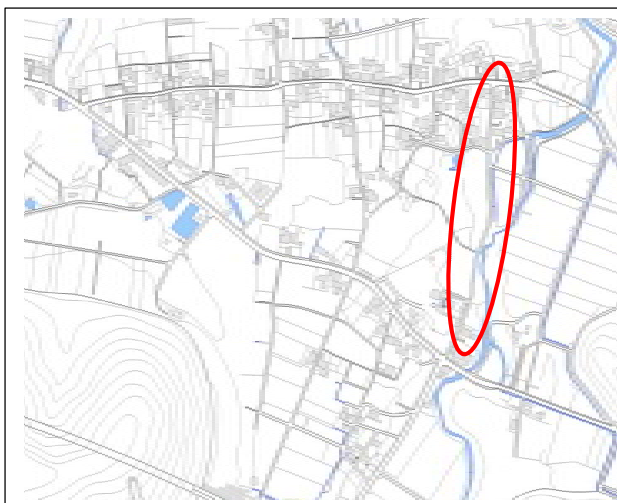
【番号：6-20】 豊田曽根線・蒲生豊田線

水路の蓋がないところは蓋の設置をお願いしたい。  
特に冬場は暗いため、外灯の設置を要望したい。

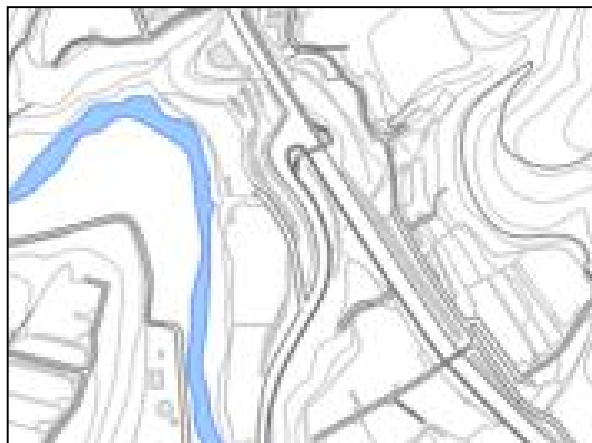
【番号：6-21】 国道 27 号線 上大道交差点の地下道

人目に付かないため危険。

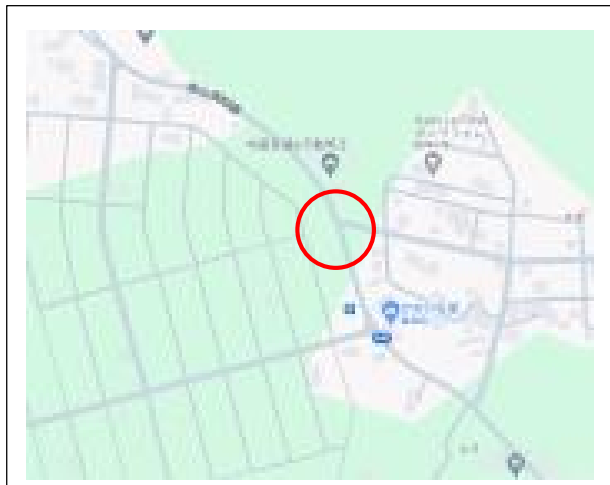
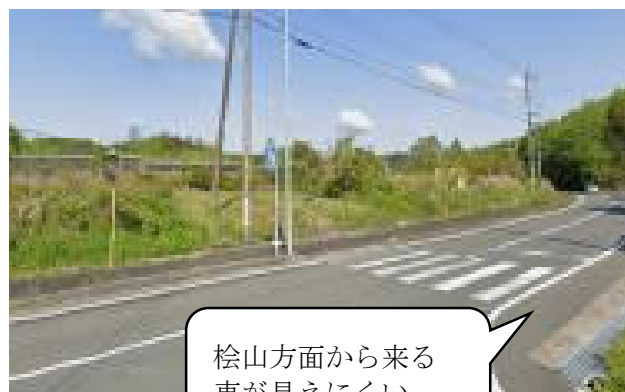
【番号：6-22】 府道松山須知線（444号） 大沢組との合流地点

松山方面から来る  
車が見えにくい。

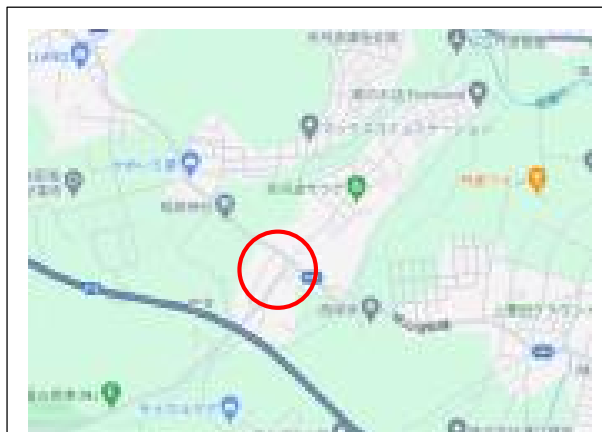
【番号：6-23】 府道松山須知線（444号） 中台区公民館前

横断歩道に信号機がない上  
にカーブで見えにくい。車  
がスピードを出している。

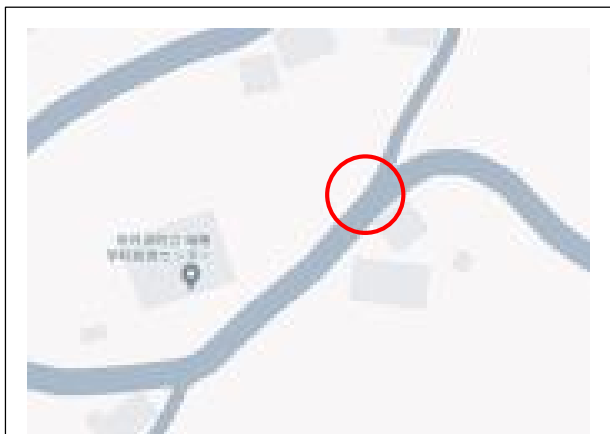
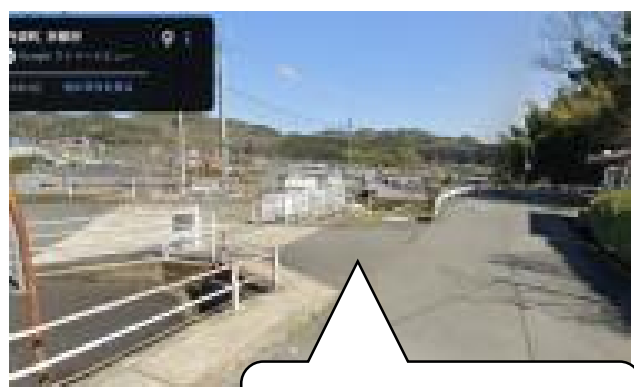
【番号：6-24】 松山住宅線 バス通学児が合流するところ

車がスピードを出して通る  
ので危険。

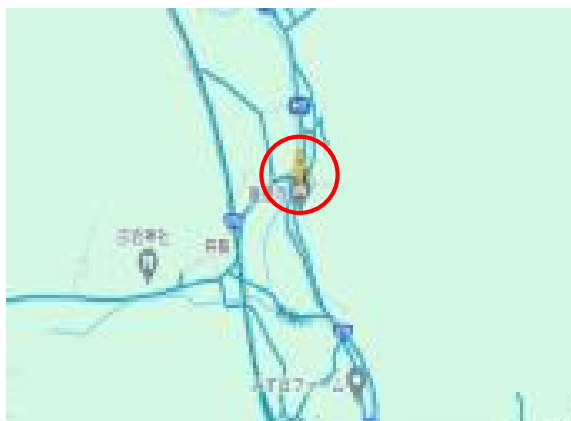
【番号：6-27】 国道173号 町営バス「井脇」バス停 横断歩道

カーブを曲がって50mほどで横断歩道。運転手の発見が遅れ危険。信号をつけてほしい。横断歩道の線を濃くしてほしい。

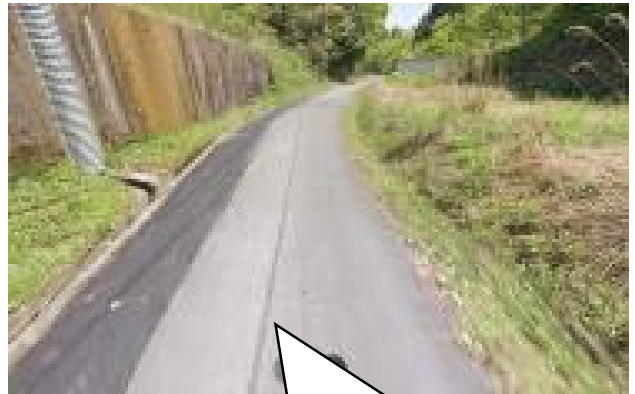
【番号：6-28】 町道井尻線

スピードを出している車が多い。

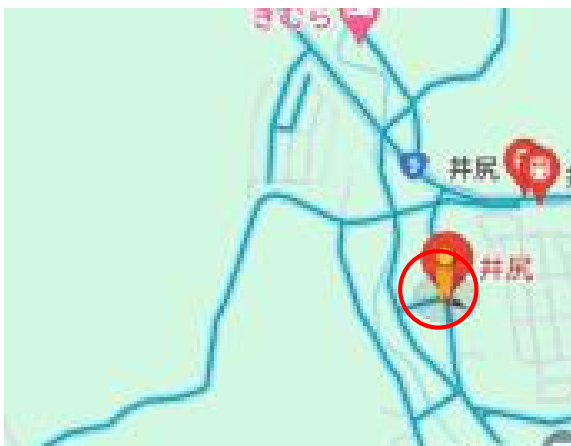
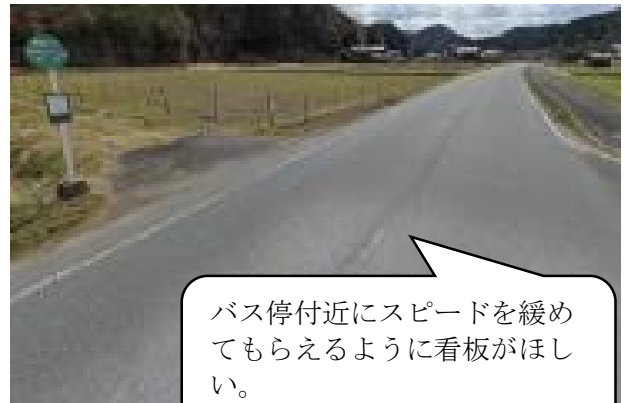
【番号：6-29】 八田井尻線 町営バス「井尻」バス停 横断歩道

バス停付近にスピードを緩めてもらえるように看板がほしい。

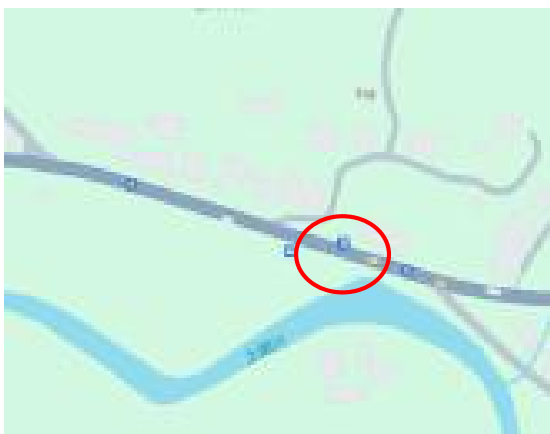
【番号：6-30】 国道 9 号線 下地バス停

側溝フタが破損していて危険。

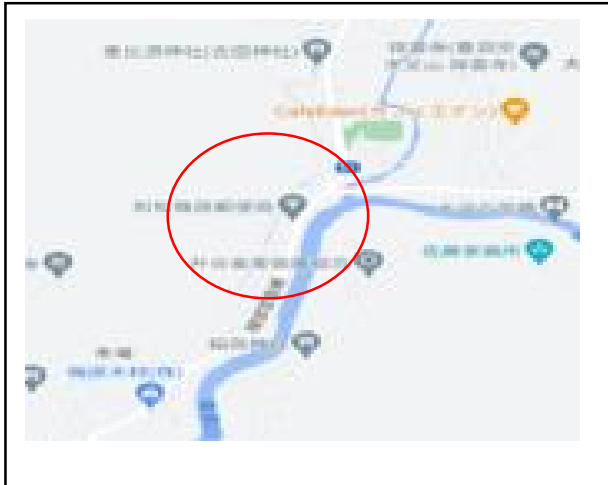
【番号：6-37】 町営バス「篠原」バス停付近

見通しが悪い。スピードを出す車があるので危険。

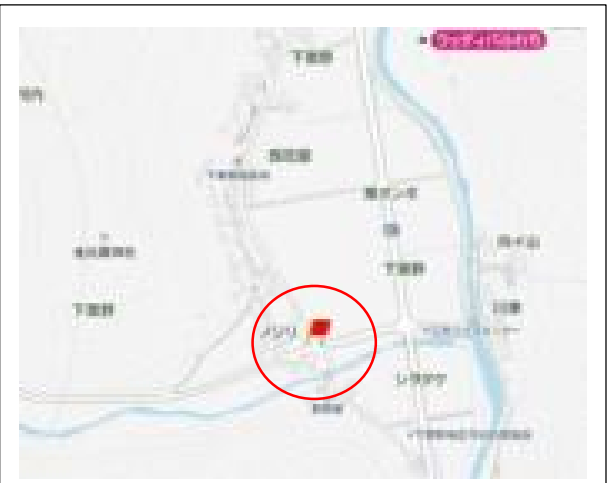
【番号：6-38】 府道舞鶴和知線・町道上杉和知線の交差点（町営バス「下粟野」バス停付近）

スピードを出して通過する車が多く、見通しが悪いので注意が必要。

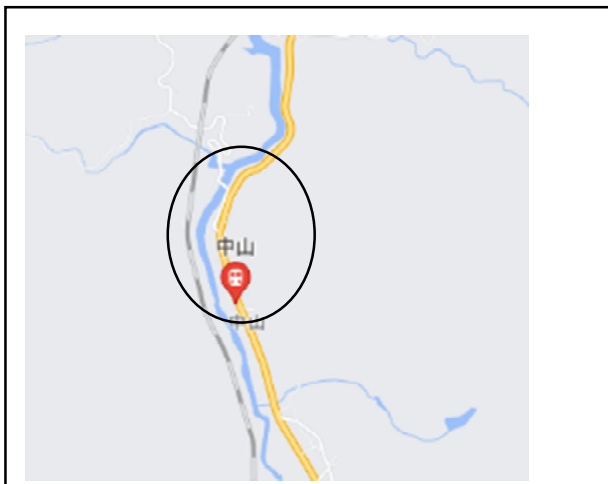
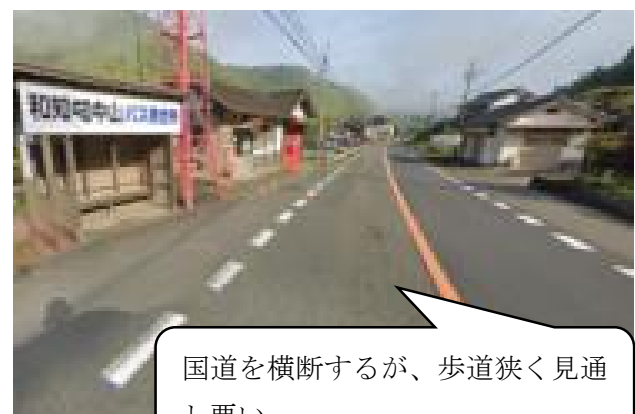
【番号：6-39】 国道27号線 町営バス「中山」バス停付近

国道を横断するが、歩道狭く見通し悪い。

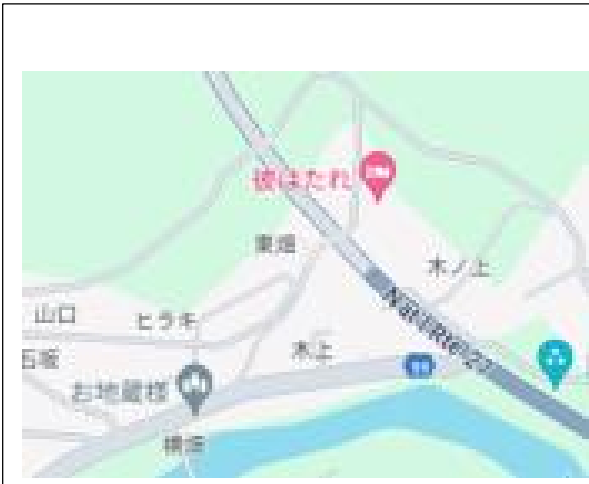
【番号：6-40】 本庄木上線・本庄遠戸線・本庄大倉線

住宅のある細い道だが、スピード出す車がある。

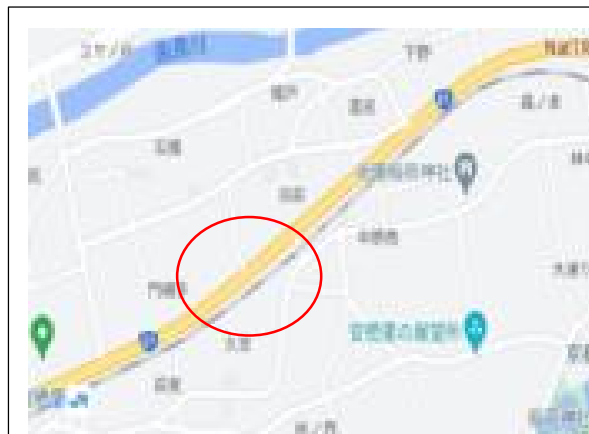
【番号：6-41】 国道27号 「安栖里の国道沿い歩道」

草が伸びて歩きにくい。

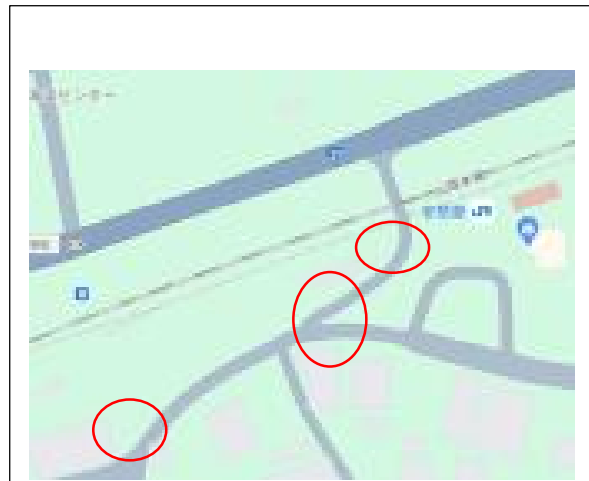
【番号：6-42】 安栖里堂ノ成線 安栖里駅付近の通学路

カーブミラーがないので対向車を認識しにくい場所がある。柵が途中で切れているので、危険。

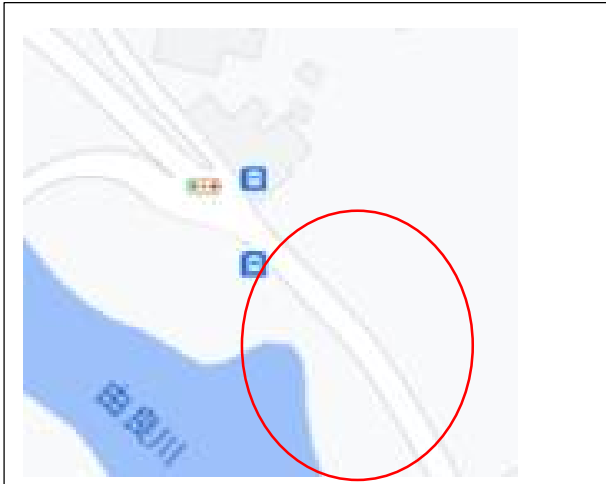
【番号：6-43】 府道市島和知線 和田商店～学校に向けての歩道

歩道の草がよく伸びている。

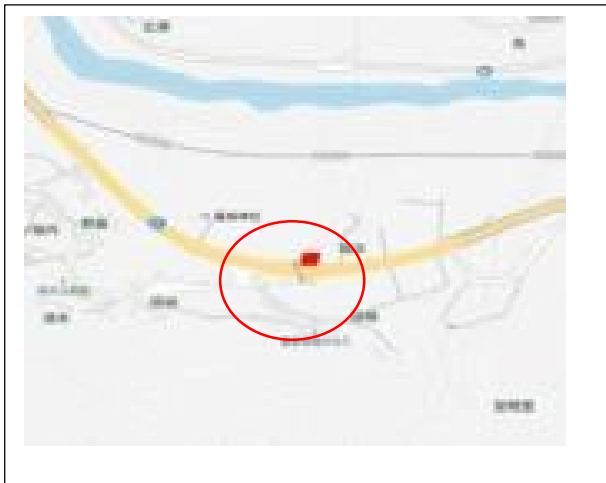
【番号：6-44】 国道27号 町営バス「稲次」付近

国道から旧道に、速い速度のまま車が左折する。

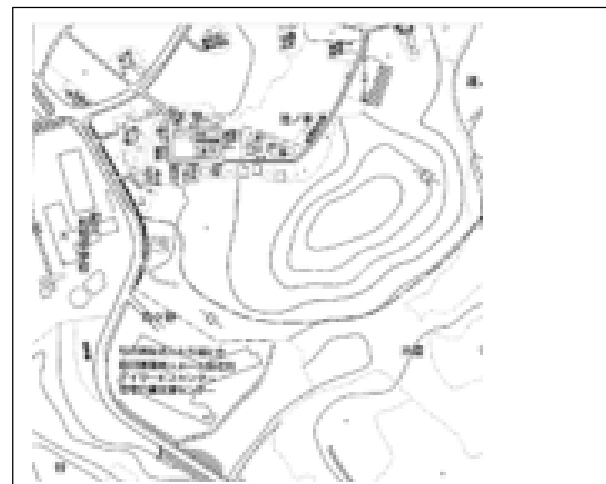
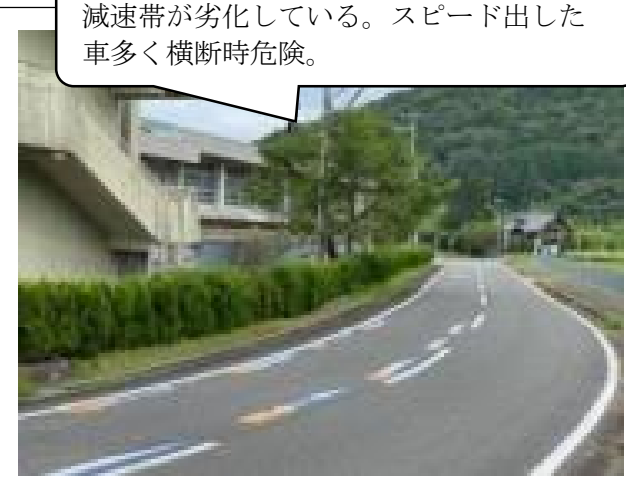
【番号：6-45】 大倉升谷線 和知中学校正門付近

減速帯が劣化している。スピード出した車多く横断時危険。
