様式 2 (調査橋梁の記録)

橋梁諸元と総合検査結果

橋梁名		2号		路線名	大谷線		管轄	京丹波町	
所在地	自	京丹波町中大谷		距離標	自				
	至				至

様式1 (損傷調査結果)  
 大谷線2号橋  
 RC床版橋

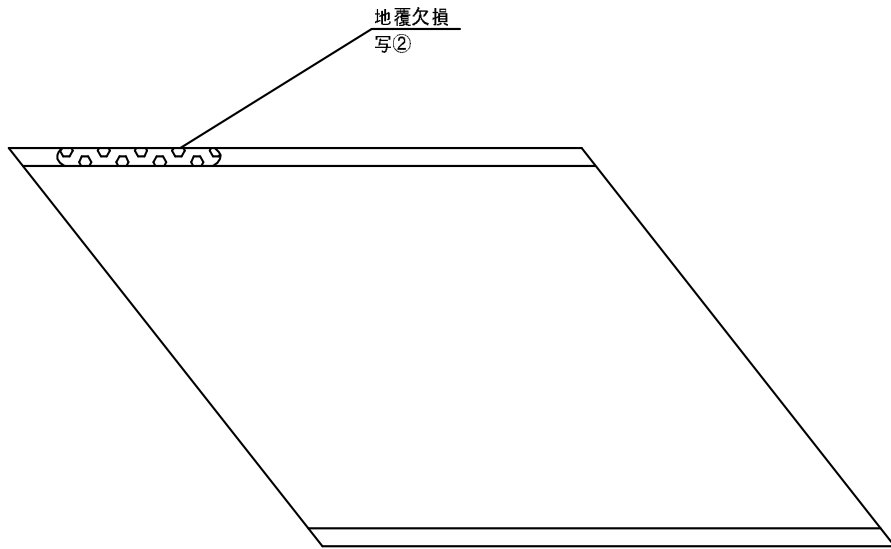
橋面

.	/	/	/	/	/	/	/	/	/	/	/	/	/	/		
	231	/	/	/	/	/	/	/	/	/	/	/	/	/	/		
232	/	/	/	/	/	/	/	/	/	/	/	/	/	/			
路面		/	/	/	/	/	/	/	/	/	無	/	/	/			
その他	地覆欠損 桁コンクリートは叩くと鈍い音をする。強度の著しい低下が推測される。 伸縮部より漏水跡有

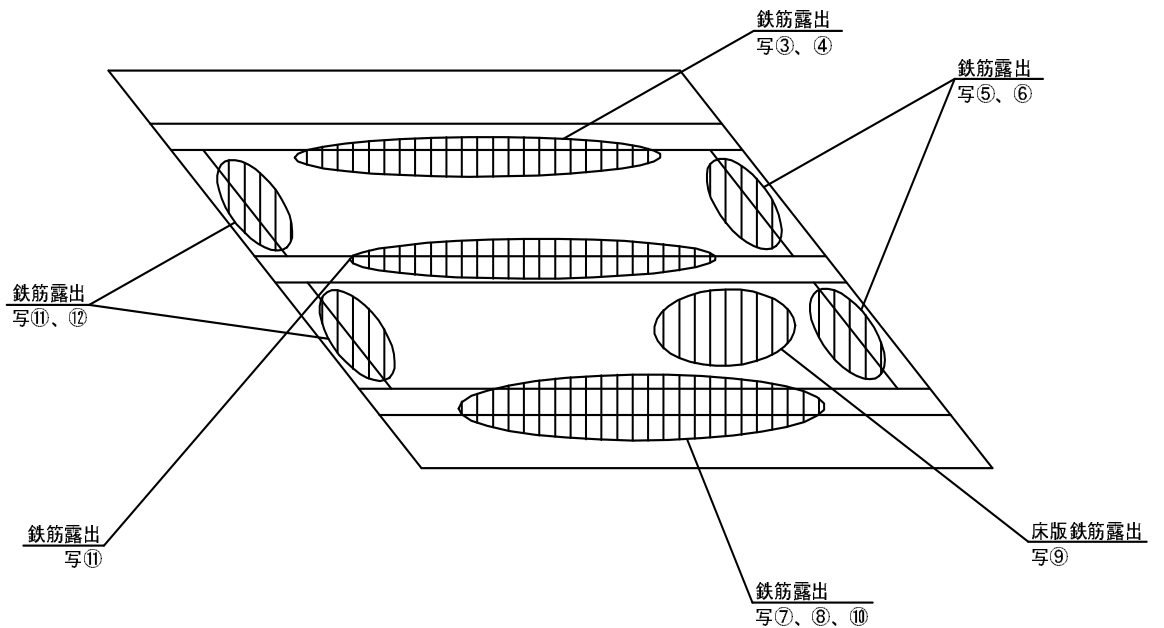
主版下面

調査結果		径間番号		1		鋼部材の損傷						コンクリート部材の損傷			その他		備考
損傷の項目等		① 腐食	② 亀裂	③ ボルトの脱落	④ 破断	⑤ ひびわれ・漏水・遊離石灰	番号	⑥ 鉄筋露出	⑦ 抜け落ち	⑧ 床版ひびわれ	⑨ PC定着部の異常	⑩ 路面の凹凸	⑪ 支承の機能障害	⑫ 下部工の変状			
主桁	01	/	/	/	/	e	①	有	/	/	/	/	/	/	/		
	02	/	/	/	/	e	①	有	/	/	/	/	/	/	/		
	03	/	/	/	/	e	①	有	/	/	/	/	/	/	/		
	04	/	/	/	/	/	/	/	/	/	/	/	/	/	/		
	.	/	/	/	/	/	/	/	/	/	/	/	/	/	/		
	.	/	/	/	/	/	/	/	/	/	/	/	/	/	/		
	31	/	/	/	/	/	/	/	/	/	/	/	/	/	/		
	32	/	/	/	/	/	/	/	/	/	/	/	/	/	/		
床版	01	/	/	/	/	/	/	無	無	無	/	/	/	/	/		
	02	/	/	/	/	/	/	有	無	無	/	/	/	/	/		
	03	/	/	/	/	/	/	有	無	無	/	/	/	/	/		
	04	/	/	/	/	/	/	無	無	無	/	/	/	/	/		
	.	/	/	/	/	/	/	/	/	/	/	/	/	/	/		
	.	/	/	/	/	/	/	/	/	/	/	/	/	/	/		
	30	/	/	/	/	/	/	/	/	/	/	/	/	/	/		
	31	/	/	/	/	/	/	/	/	/	/	/	/	/	/		
下部工	01	/	/	/	/	a	-	無	/	/	/	/	/	無	/		
	02	/	/	/	/	a	-	無	/	/	/	/	/	無	/		
支承	101	/	/	/	/	/	/	/	/	/	/	/	/	-	/		
	102	/	/	/	/	/	/	/	/	/	/	/	/	-	/		
	103	/	/	/	/	/	/	/	/	/	/	/	/	/	/		
	104	/	/	/	/	/	/	/	/	/	/	/	/	/	/		
	.	/	/	/	/	/	/	/	/	/	/	/	/	/	/
