事業名	平成23年度 公共土木施設災害復旧事業
工事番号	23-A67D
工事名	町道坂原中線道路災害復旧工事
施工箇所	京丹波町中地内
図面種類	平面図・構造図
縮尺	1/250
図面番号	2葉之内1

事業名	平成23年度 公共土木施設災害復旧事業
工事番号	23-A67D
工事名	町道坂原中線道路災害復旧工事
施工箇所	京都府船井郡京丹波町中地内
図面種類	横断面図
縮尺	1:100
図面番号	2葉之内2

事業名	平成23年度 公共土木施設災害復旧事業
工事番号	23-A67D
工事名	町道板原中線道路災害復旧工事
施工箇所	京丹波町中地内
図面種類	施工図
縮尺	図示
図面番号	案之内

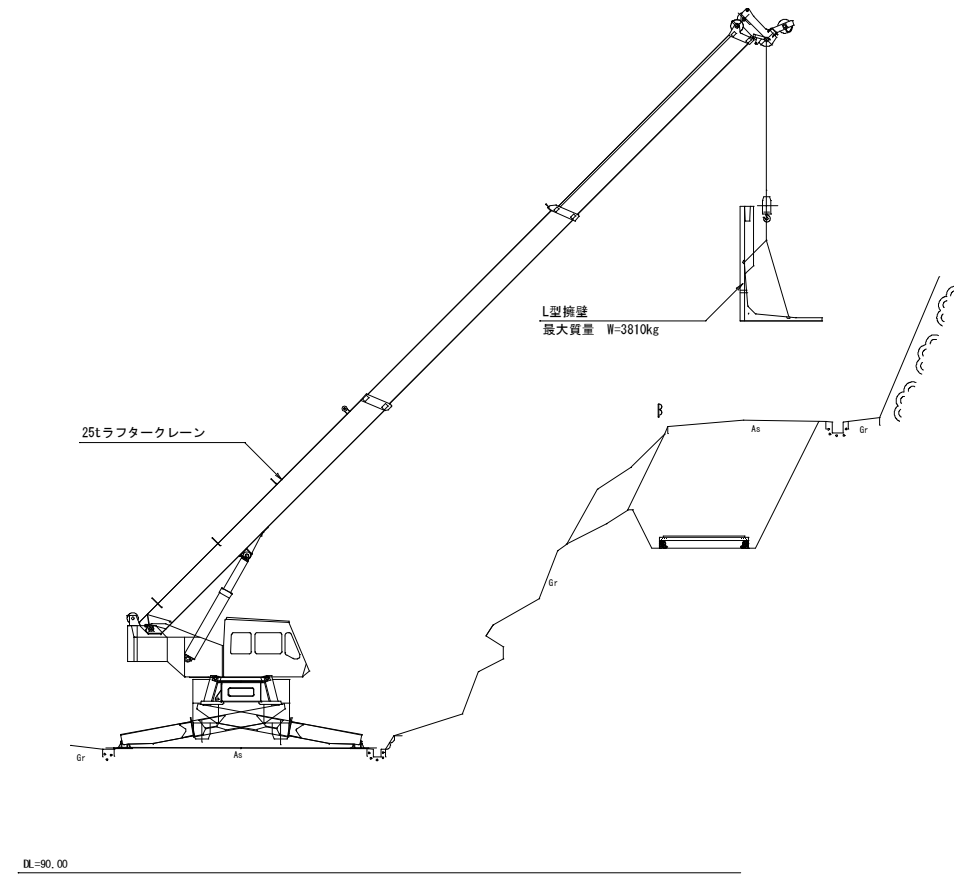
側面図 S=1:100

単位(t)			
		アウトリガ最大張出(6.3m)			
		—全 周—			
フック長さ	作業半径	9.5m	16.5m	23.5m	30.5m
	10.0 m		7.05	7.4	5.9
	11.0 m		5.85	6.4	5.35
	12.0 m		4.95	5.5	4.9
	13.0 m		4.2	4.75	4.5
	14.0 m		3.6	4.1	4.15
	15.0 m			3.6	3.85
A(°)		0~83

A:ブーム角度の範囲(無負荷時)
 L型擁壁吊り上げ質量
 吊り上げ質量=0.49 t(フック質量)+3.81 t(製品質量)
 =4.30t
