【番号：6-1】水辺公園線・須知岡畑線

資料 2

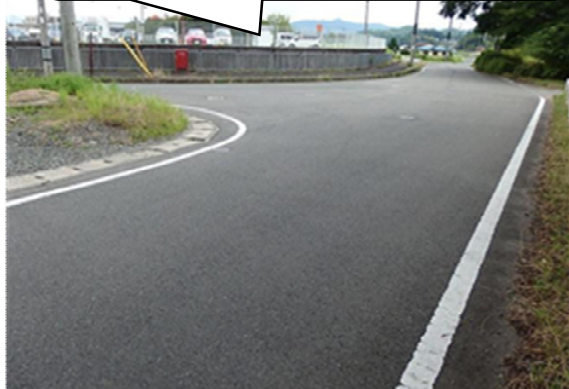
交通量（大型車も）多く、見通しが悪い箇所あり。ミラー、看板の設置等。

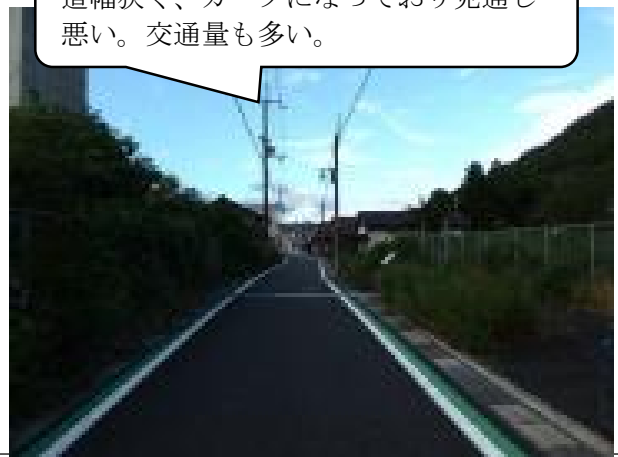
【番号：6-2】蒲生西階線 須知商店街から竹野方面

道幅狭く、カーブになっており見通し悪い。交通量も多い。

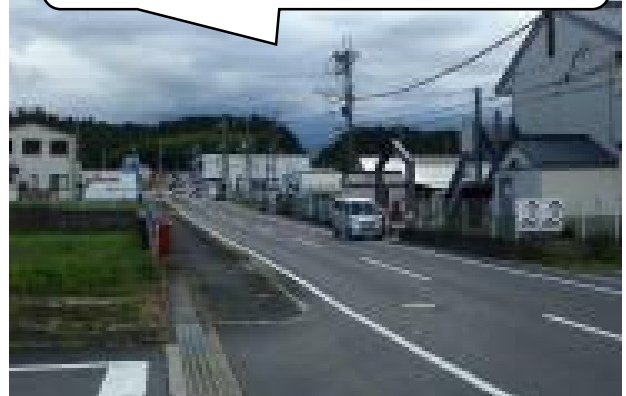
【番号：6-3】府道日吉京丹波線 マンション杉付近

国道からマンション杉までの間の歩道がないため危険。

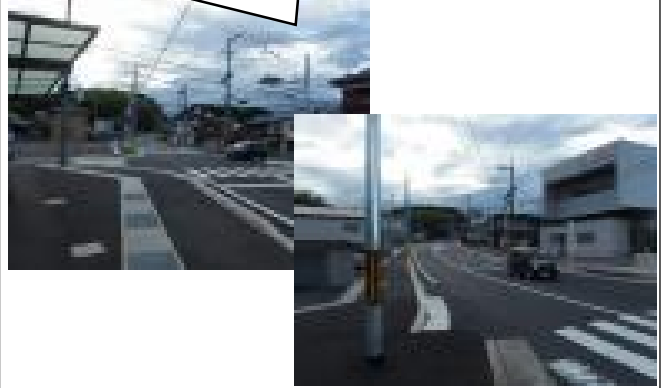
【番号：6-4】府道桧山須知線 万年堂前から京都銀行

こども園側からの車両速度早い。

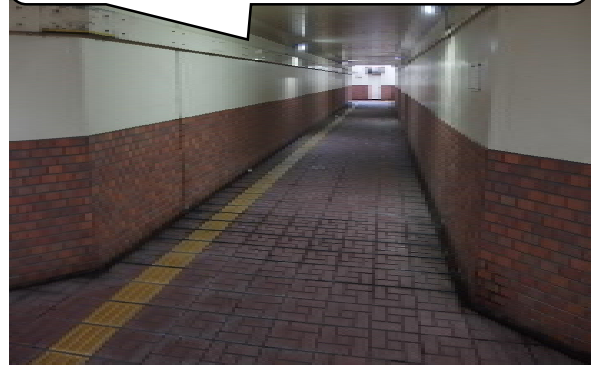
【番号：6-5】国道9号線 須知地下道

暗く、汚く、怖さを感じるため、危険ではないか。

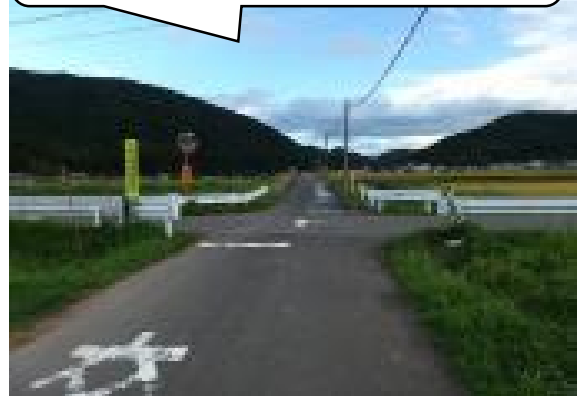
【番号：6-6】蒲生上野線・農道東部3,5号線

スピード出した車多く、十字路で止まらない。

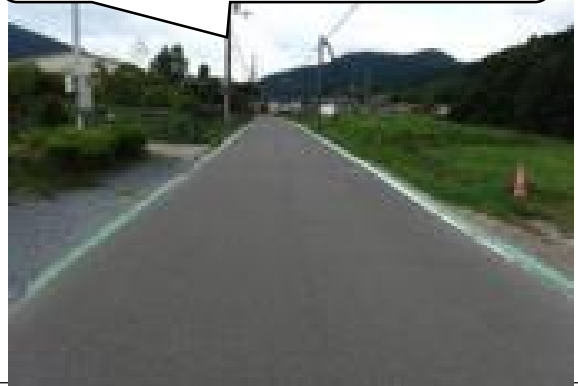
【番号：6-7】 町道蒲生西階線（須知交番～丹波ひかり小学校下）

通学時間に自動車の往来多く危険。防護柵、溝蓋設置希望。

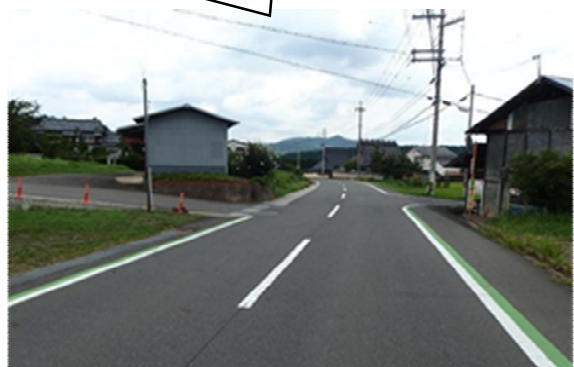
【番号：6-9】 須知実勢線（JA～蒲生方面）

交通量多い。ガードレール設置希望。

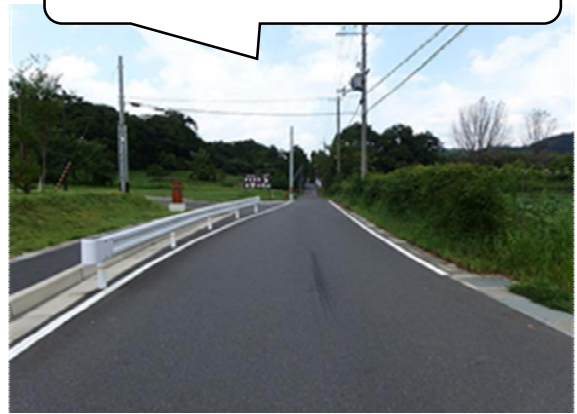
【番号：6-10】 蒲生西線 本庁前～岸本畜産方面

道幅狭い、注意喚起看板等対応。

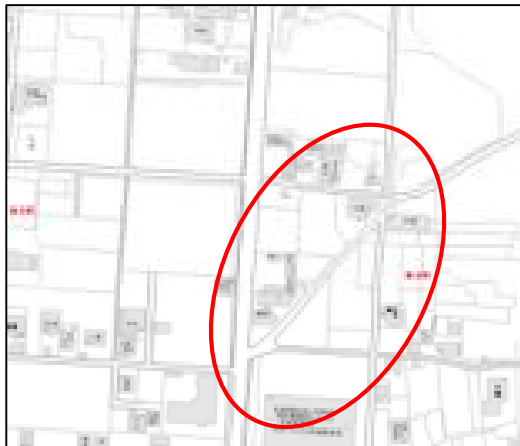
【番号：6-11】 蒲生野大仙坊線

道幅狭い。側溝整備等希望。

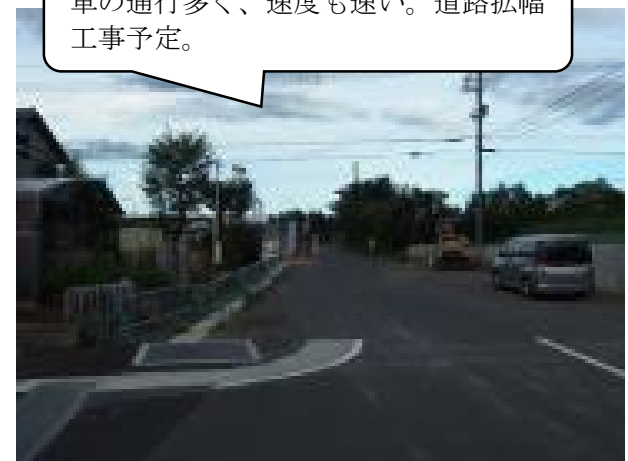
【番号：6-12】 蒲生野中央線 蒲生野区公民館付近

車の通行多く、速度も速い。道路拡幅工事予定。

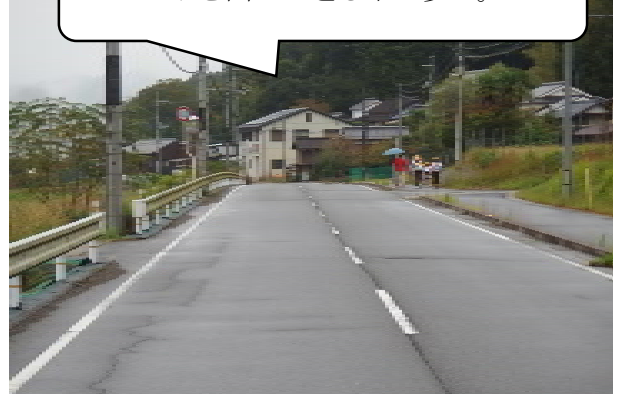
【番号：6-13】 府道 富田胡麻停車場線 実勢区公民館付近～下実勢バス停付近

スピードを出して通る車が多い。

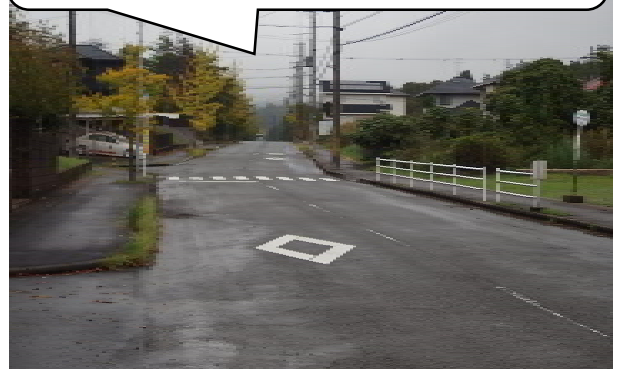
【番号：6-14】 みのりが丘線 南通り

スピードを出して通過する車が多くある。  
速度制限等の対策をお願いしたい。

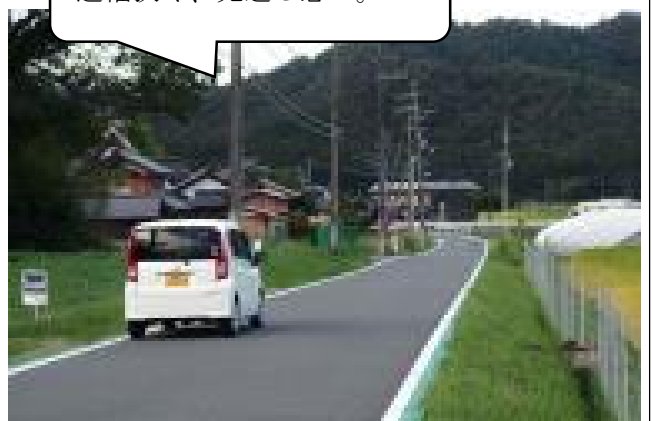
【番号：6-15】 富田豊田線 プール前～富田バス停

道幅狭く、見通し悪い。

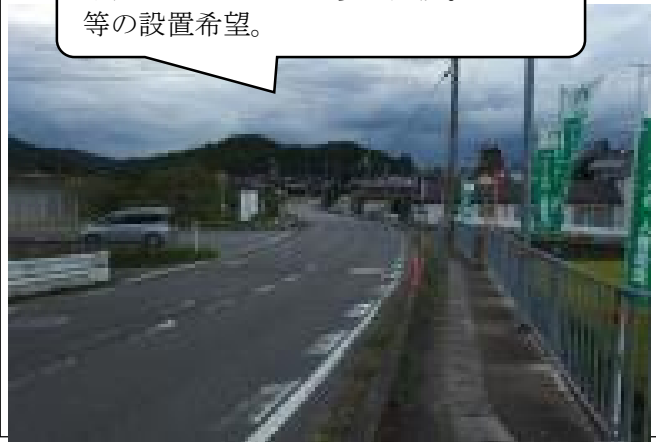
【番号：6-16】 府道桧山須知線 上豊田住民センター付近

車両のスピード超過多く危険。ポール等の設置希望。

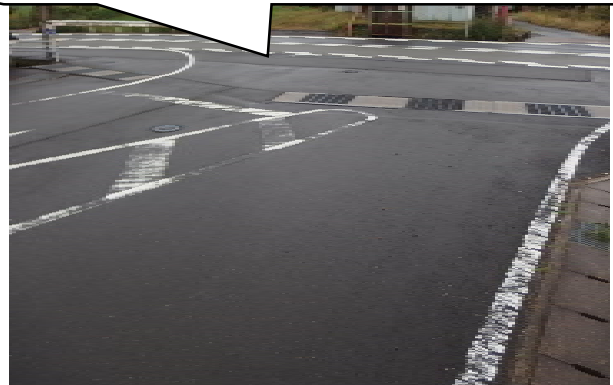
【番号：6-17】 府道桧山須知線 上豊田消防詰所付近

白線や横断歩道の白線が薄く消えかかっている。消防詰所からT字路先の左カーブにおいて通行車両が白線すれすれに走行および侵入をしてくる。

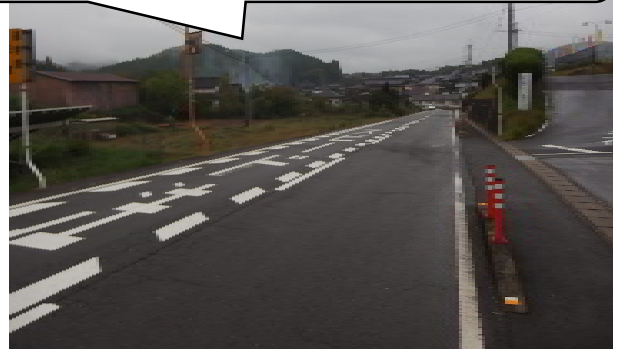
【番号：6-18】 府道桧山須知線 パークサイド入口付近から上豊田消防詰所付近

一般車両の速度超過と横断歩道での一旦停止についても対策を講じていただきたい。

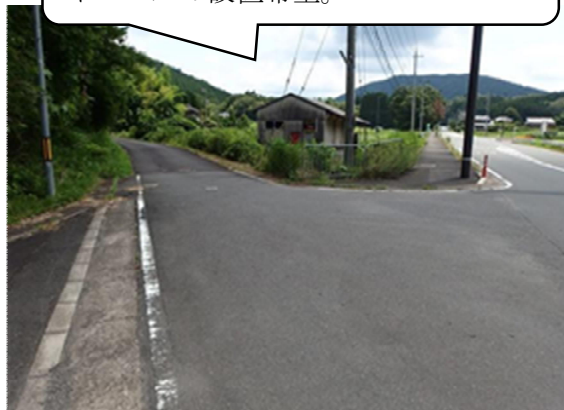
【番号：6-19】 曽根宮ノ浦戸麦線 ふかしのの里付近

冬季暗い。通学路の表示必要。ガードレールの設置希望。

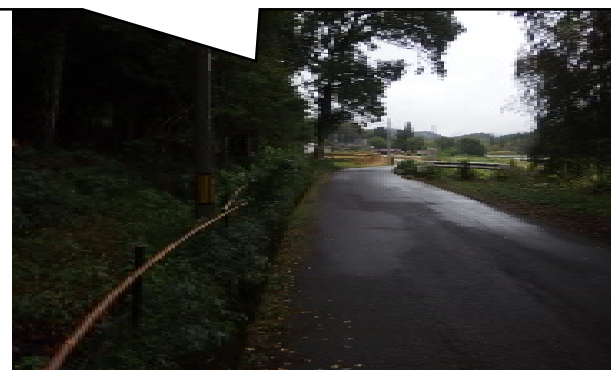
【番号：6-20】 豊田曽根線・蒲生豊田線

水路の蓋がないところは蓋の設置をお願いしたい。  
特に冬場は暗いため、外灯の設置を要望したい。

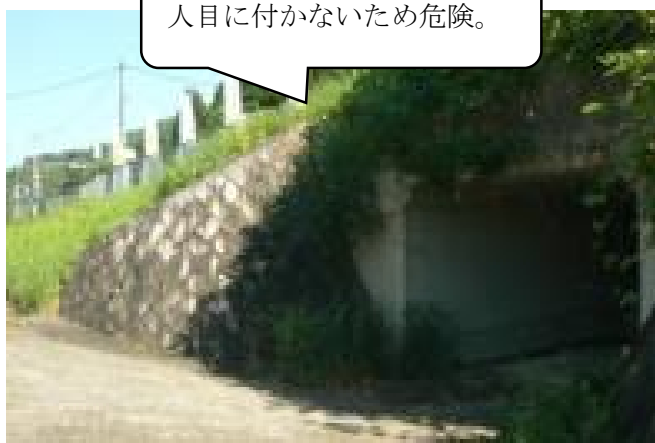
【番号：6-21】 国道 27 号線 上大道交差点の地下道

人目に付かないため危険。

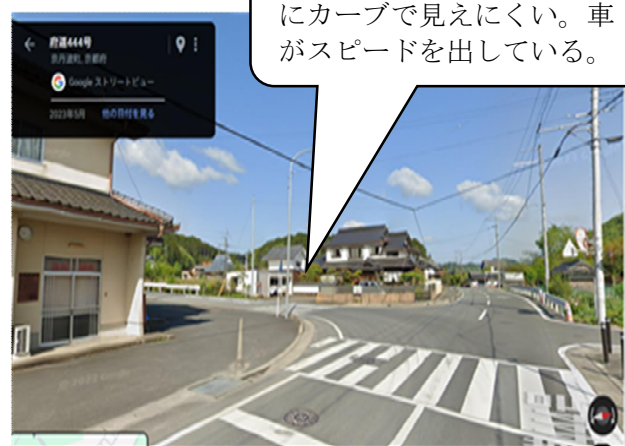
【番号：6-23】 府道松山須知線（444号） 中台区公民館前

横断歩道に信号機がない上  
にカーブで見えにくい。車  
がスピードを出している。

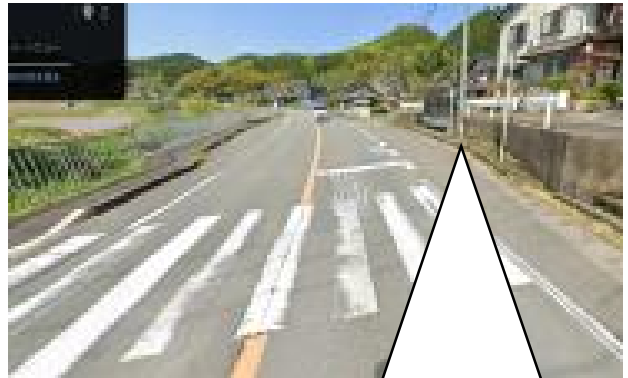
【番号：6-27】 国道173号 町営バス「井脇」バス停 横断歩道

カーブを曲がって50mほどで横断歩道。運転手の発見が遅れ危険。信号をつけてほしい。横断歩道の線を濃くしてほしい。

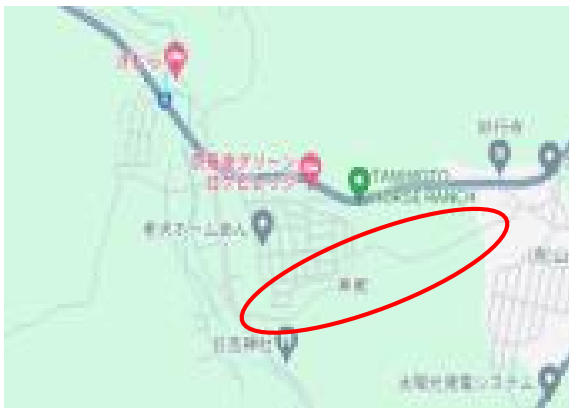
【番号：6-28】 町道井尻線

スピードを出している車が多い。

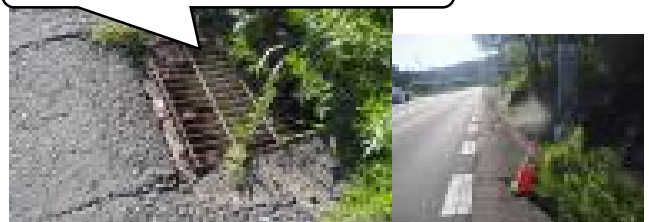
【番号：6-30】 国道 9 号線 下地バス停

側溝フタが破損していて危険。

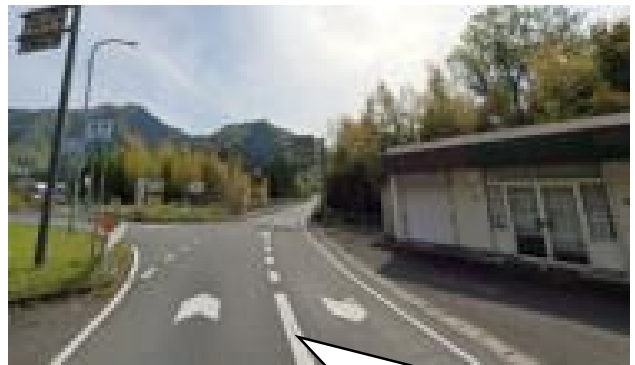
【番号：6-37】 町営バス「篠原」バス停付近

見通しが悪い。スピードを出す車があるので危険。

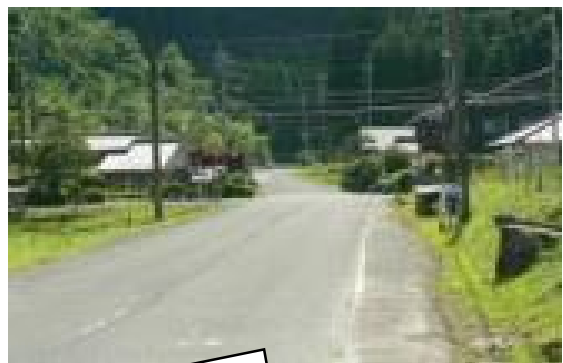
【番号：6-38】 府道舞鶴和知線・町道上杉和知線の交差点（町営バス「下粟野」バス停付近）

スピードを出して通過する車が多く、見通しが悪いので注意が必要。

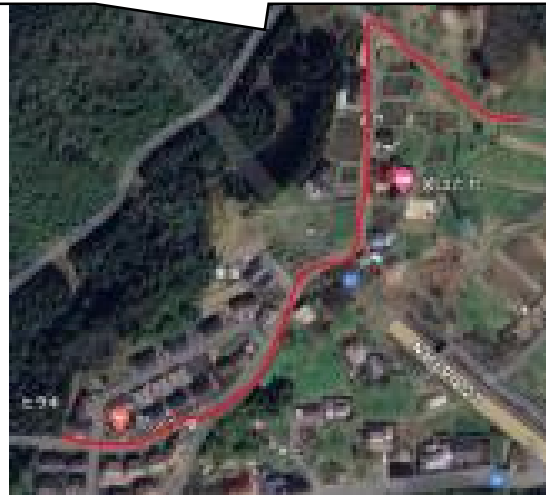
【番号：6-40】 本庄木上線・本庄遠戸線・本庄大倉線

住宅のある細い道だが、スピード出す車がある。

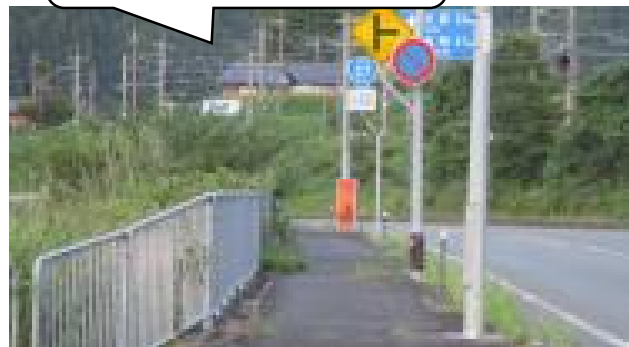
【番号：6-41】 国道27号 「安栖里の国道沿い歩道」

草が伸びて歩きにくい。

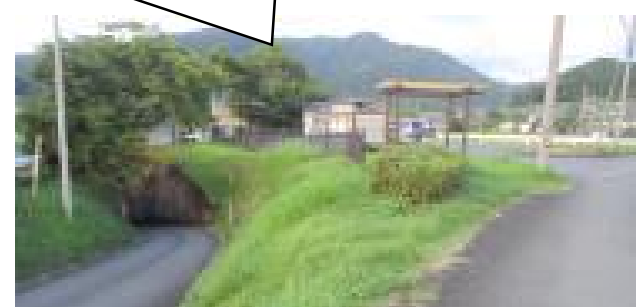
【番号：6-42】 安栖里堂ノ成線 安栖里駅付近の通学路

カーブミラーがないので対向車を認識しにくい場所がある。柵が途中で切れているので、危険。

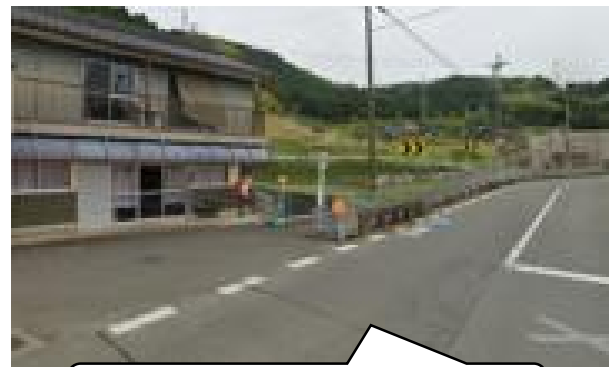
【番号：6-43】 府道市島和知線 和田商店～学校に向けての歩道

歩道の草がよく伸びている。

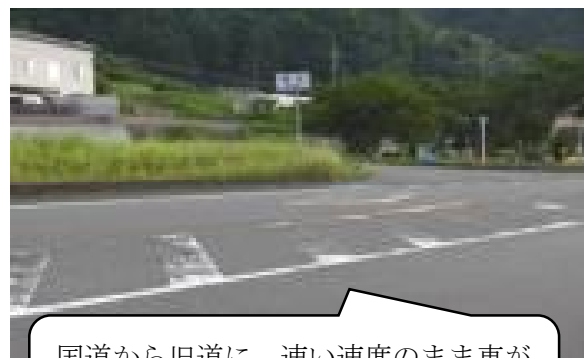
【番号：6-44】 国道27号 町営バス「稲次」付近

国道から旧道に、速い速度のまま車が左折する。
